Ing. Vít Svoboda – projektová kancelária

TECHNICKÁ SPRÁVA K PROJEKTU NA ODSTRÁNENIE HAVÁRIE HRADOBNÉHO MÚRU PRI KOŠICKEJ BRÁNE V LEVOČI

SITUÁCIA M=1:250
HAVA'RIA HRADOBNEHO
MÚRU PR KOSICKEJ BRÁNE
03/2021

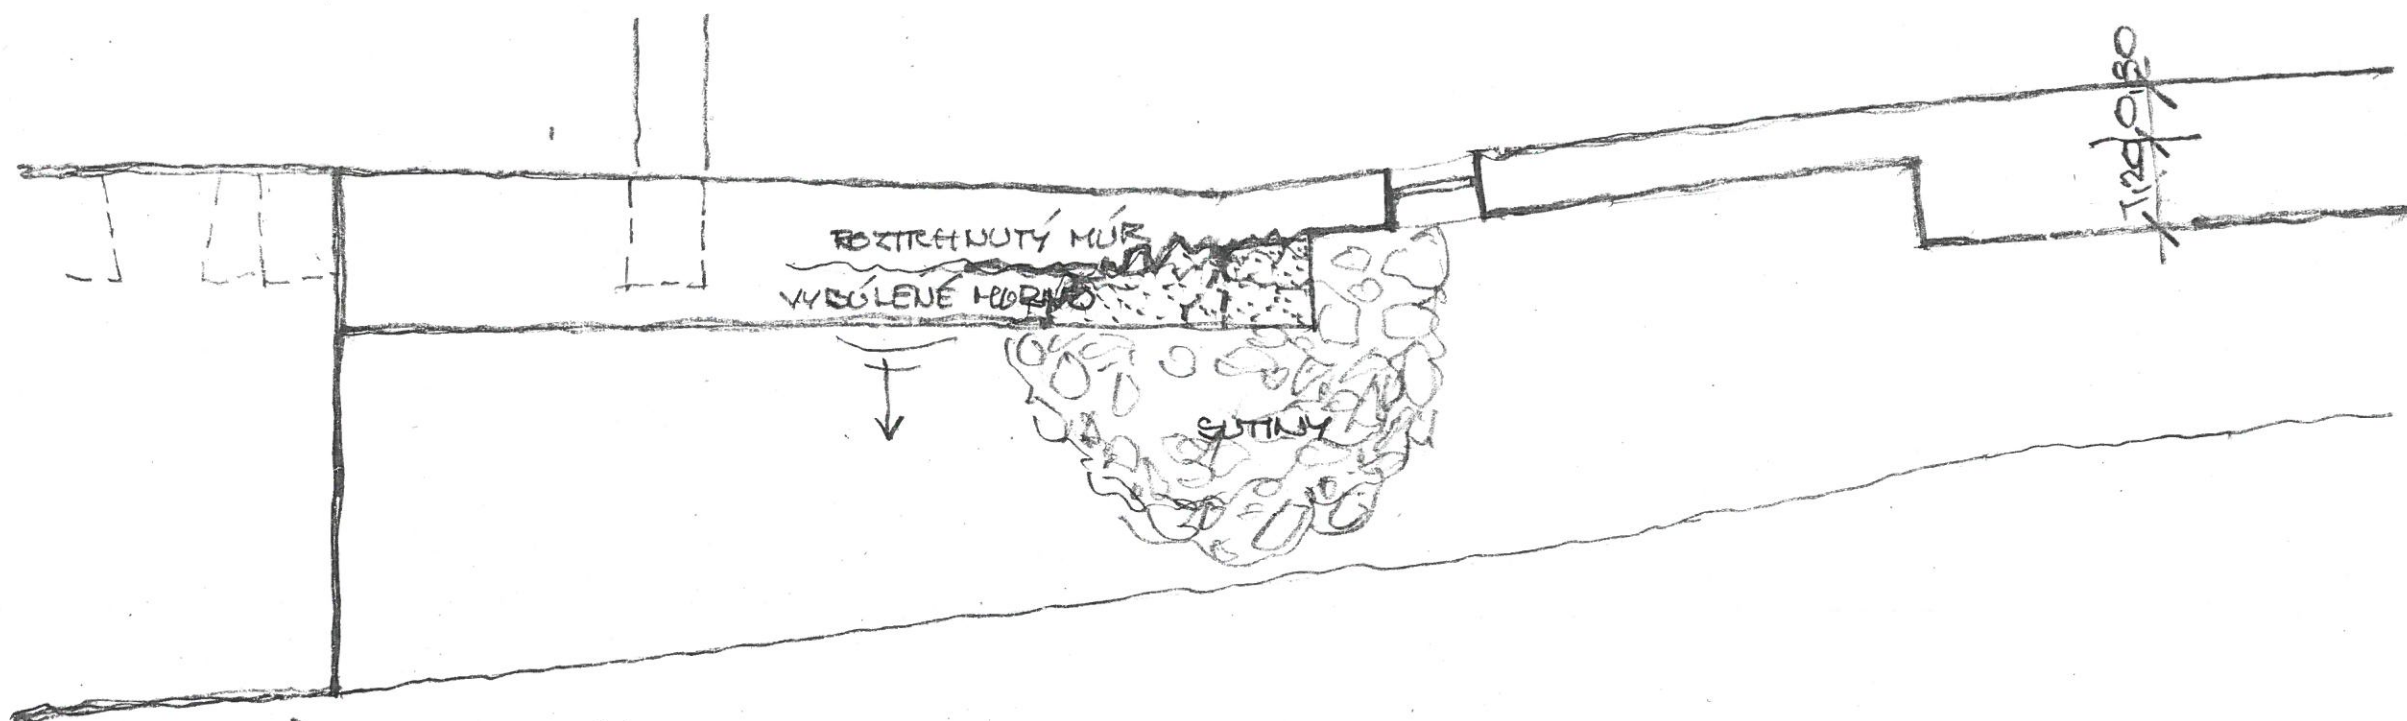
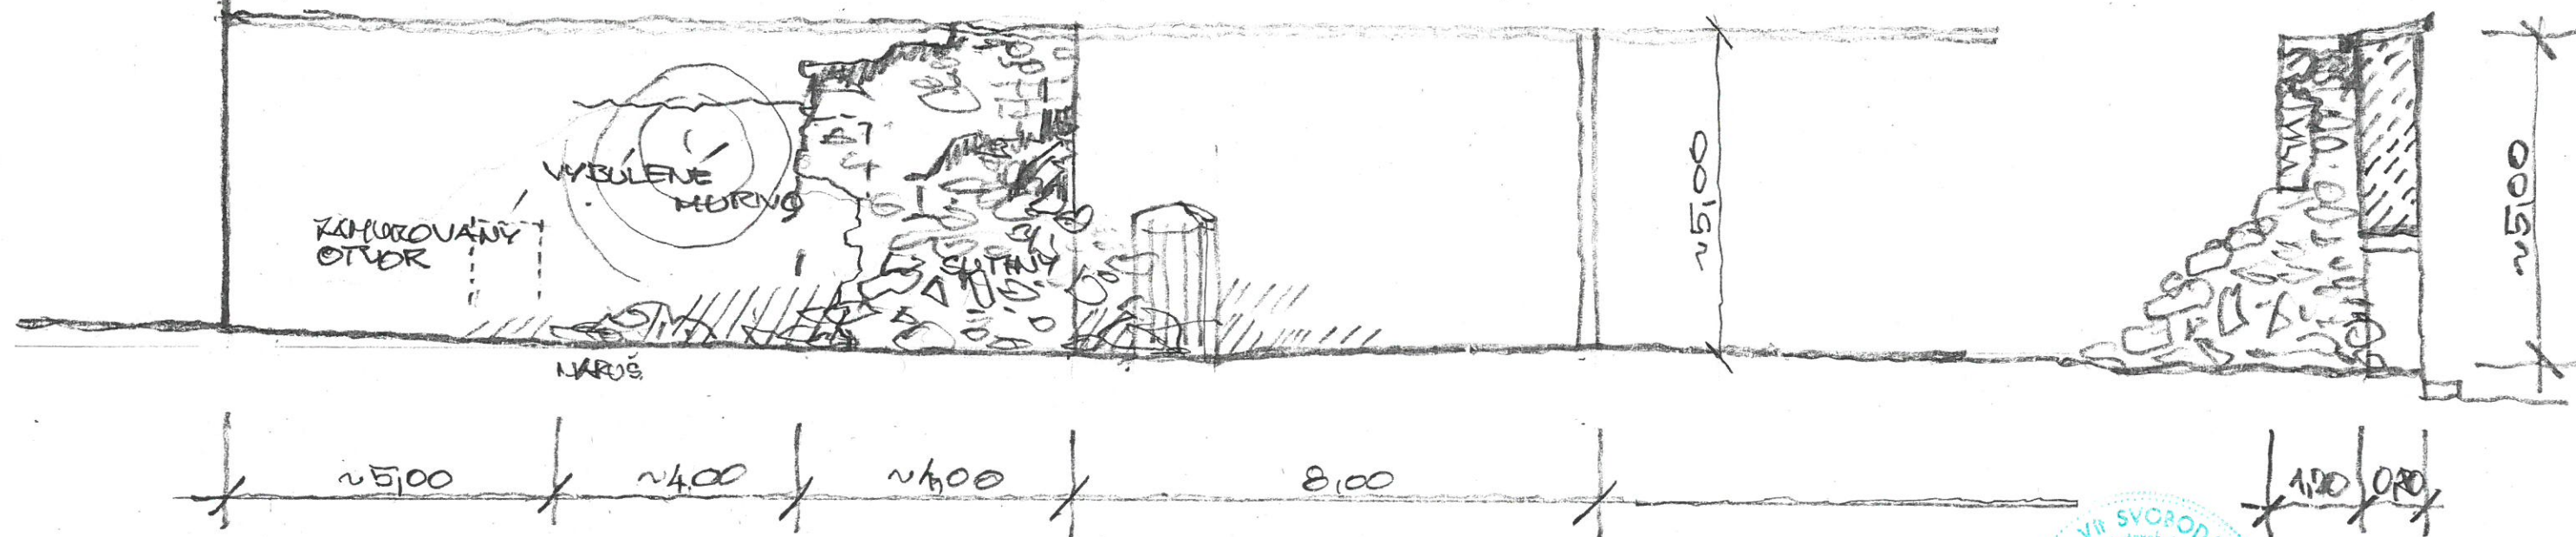
JESTVUJÚCI STAV:
22. 3. 2021

MŮRIVO NARUŠENÉ ZVERÁVANÍM
