STATICKÉ POSÚDENIE MEŠTIANSKEHO DOMU NA NÁMESTÍ MASTRA PAVLA Č.43 V LEVOČI

| Akcia: | Statické posúdenie meštianskeho domu na Námestí Majstra Pavla č.43 v Levoči |
| Investor: | Mesto Levoča |
| Dátum: | December 2019 |

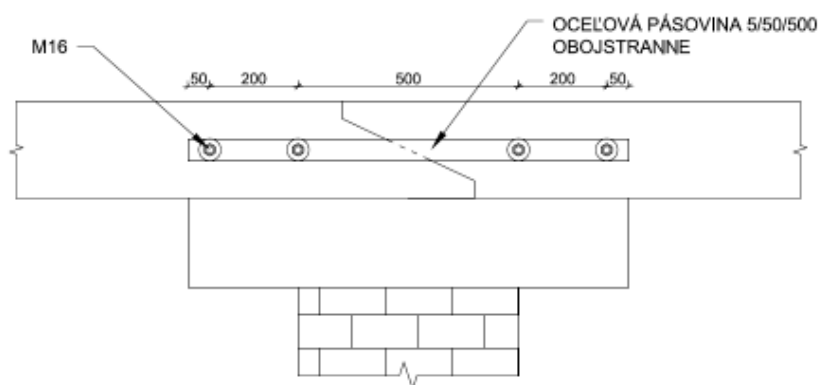
Obr. Zabezpečenie preplátovania väzného trámu

Väzný trám je vo svojom rozpone nadpájaný. Zabezpečenie prenosu ťahu je zabezpečené tesárskym spojom – preplátovaním s ozubom a dvomi svorníkmi, ktoré spájajú väzný trám s podporným trámom. Na týchto spojoch je viditeľný mierny posun. Spoj bude preto zosilnený pomocou ocelevej pásoviny uchytenej k trámom svorníkmi M16.

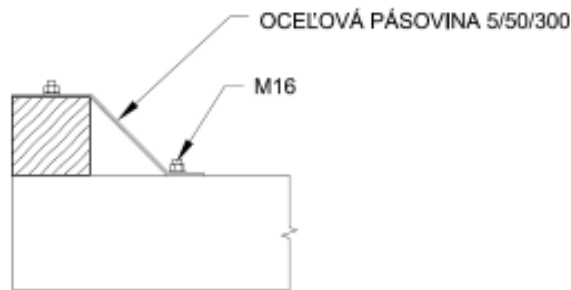
Obr. Zabezpečenie spoja okapovej väznice k väznému trámu

U okapových väzníc sú viditeľné posuny väzníc do vonkajšej strany. Okapové väznice sú nadpájané v mieste pripojenia k väzným trámom a sú do väzných trámov čiastočne začapované. Zabezpečenie spoja okapových väzníc k väzným trámom odporúčam zosilniť oceľovou pásovinou.
