MESTO LEVOČA

Predmet rokovania: Projekt: NKP mestské opevnenie – oprava hradbového múru na juhozápadnej a západnej strane mestského opevnenia, SO 02 úsek V-VII, SO 03 úsek VIII-XI, ÚZPF č. 2741/9, 2741/10, 2741/11

Dôvodová správa

FOTODOKUMENTÁCIA

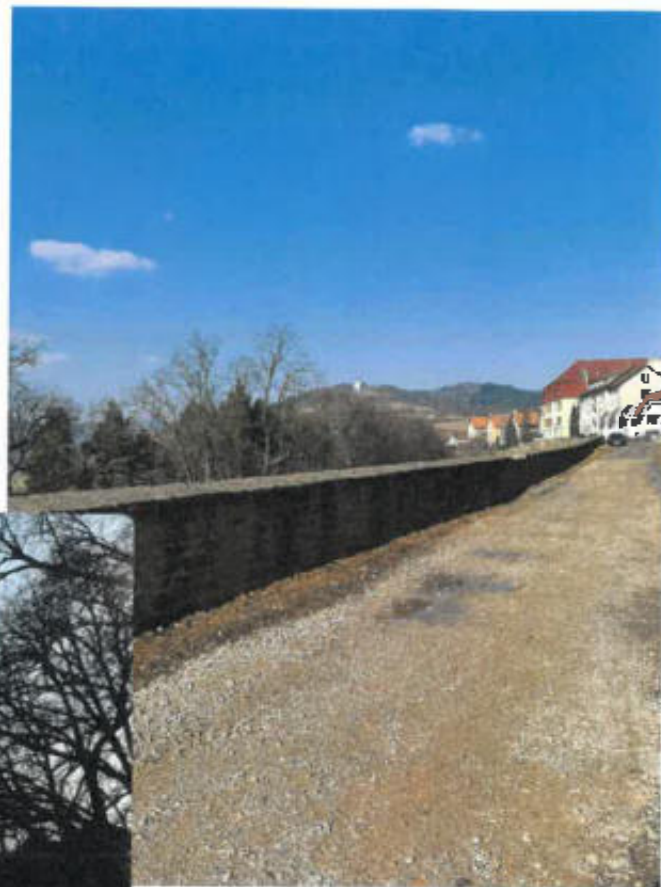
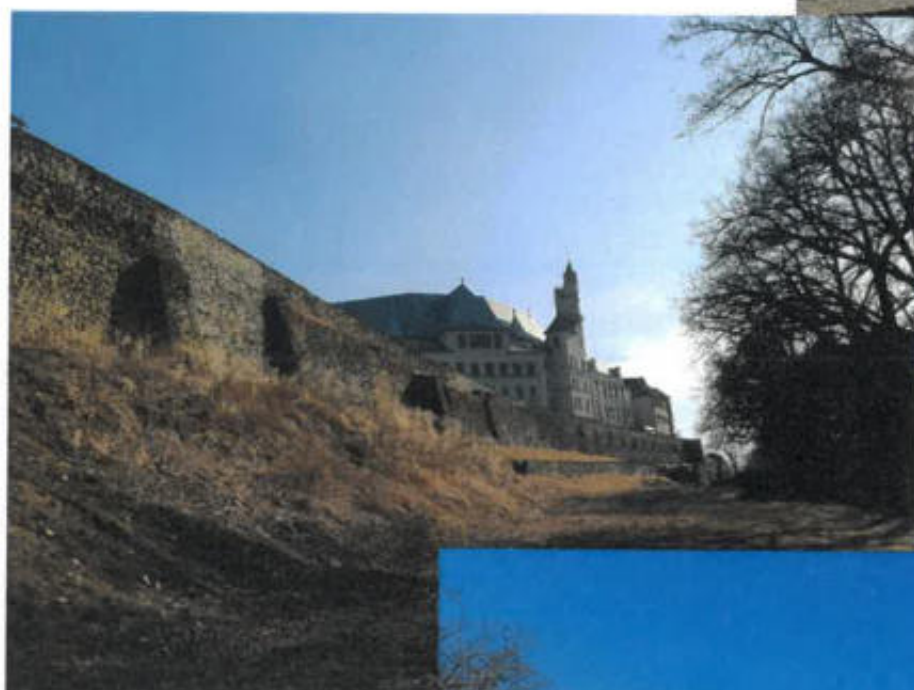
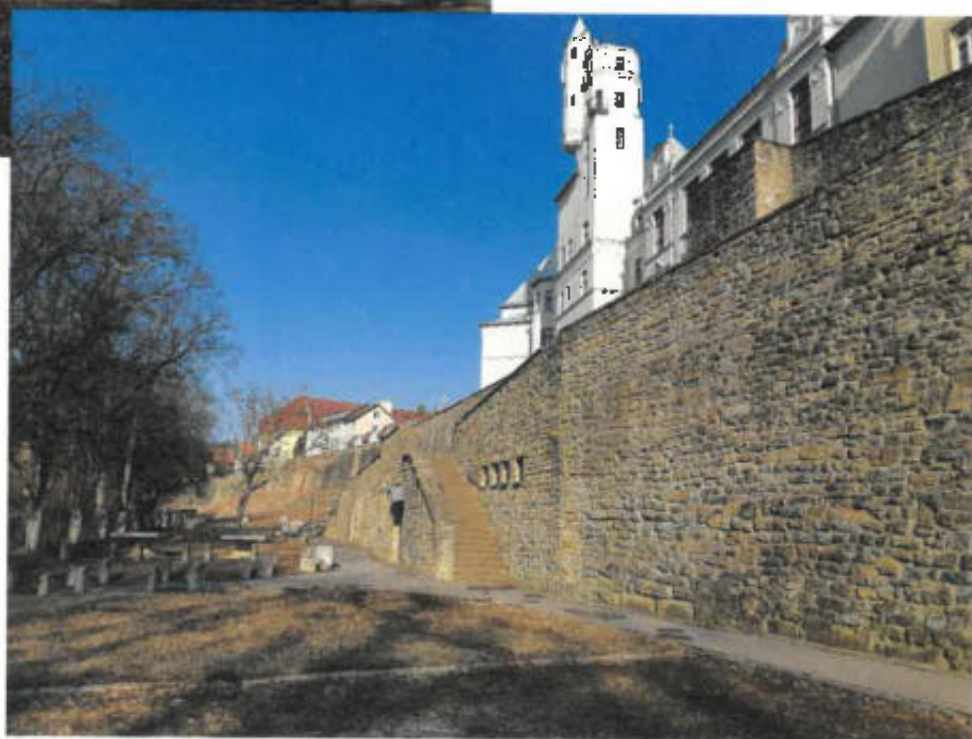
Celkový pohľad na hradobný a parkánový múr mestského opevnenia

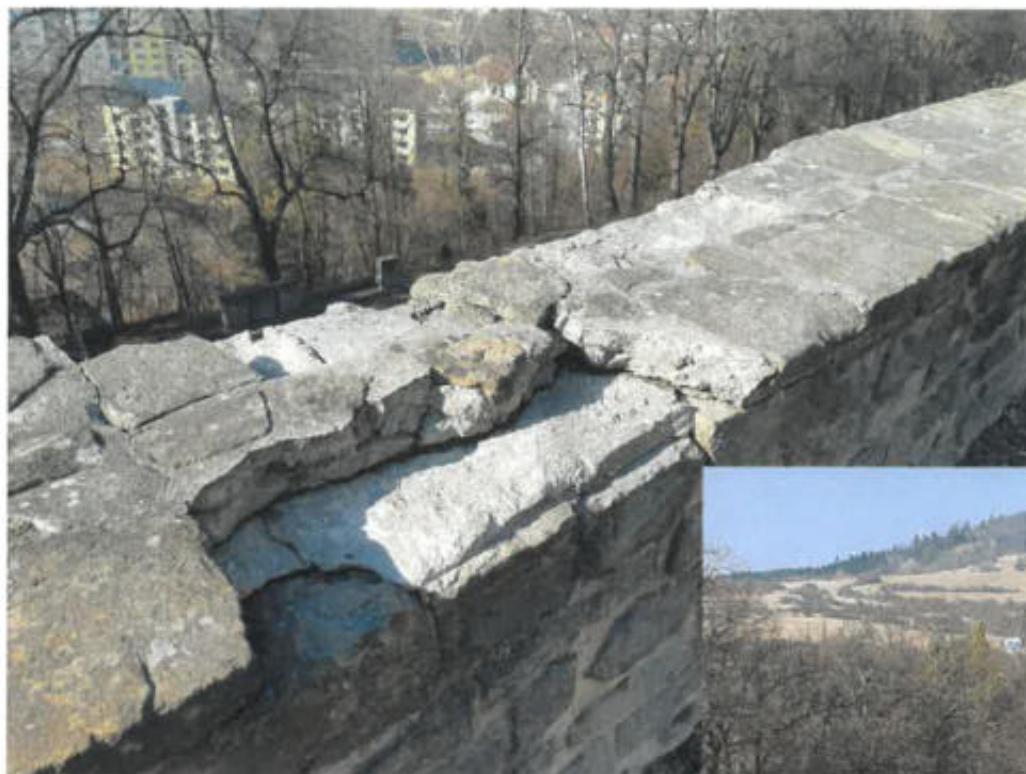
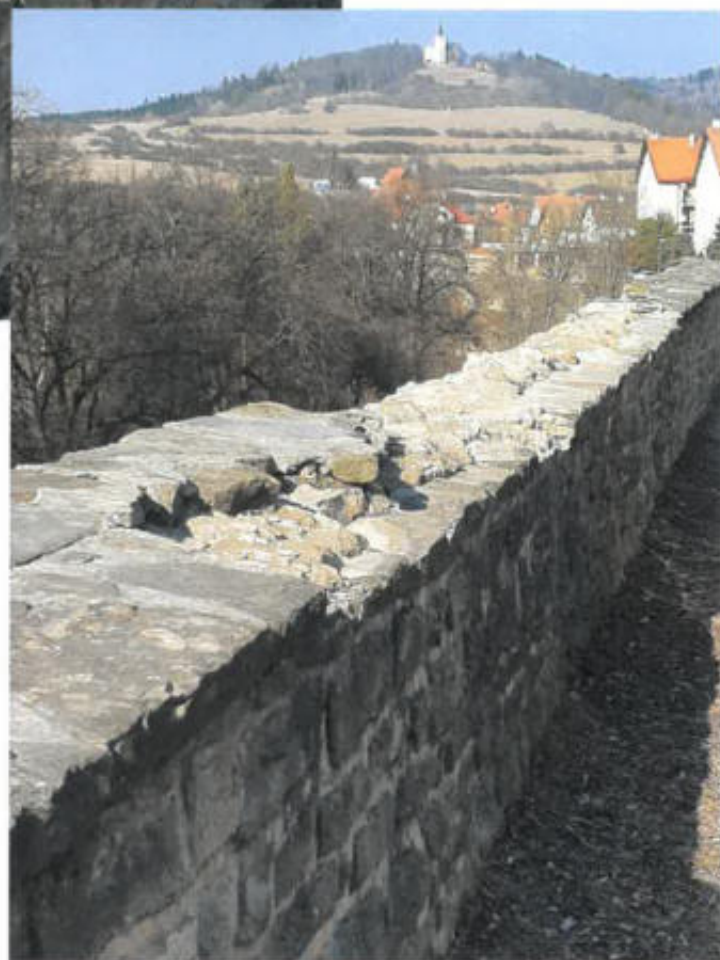
Chýbajúca časť koruny hradobného múru, ktorá bola spôsobená nepriaznivými poveternostnými podmienkami – hnaným dažďom a mrazmi

- Zvetraním, pôsobením poveternostných vplyvov (hnaný dážď a mráz), náletovou vegetáciou narušené koruny parapetnej časti hradobného múru, koruny skarpov, terás, prístreškov podľa potreby rozobrať až na zdravé murivo, novú korunu vymurovať z lomového pieskovca (ako repliku pôvodnej koruny) a ošetriť hydrofóbnym náterom. V prípade náletovej vegetácie – kry a mladé stromy vyrezať, ich pne podľa možnosti vyrúbať a ich neodstrániteľné korene umŕtvieť herbicídny prípravkom, popínajú vegetáciu z koruny múru odstrániť.

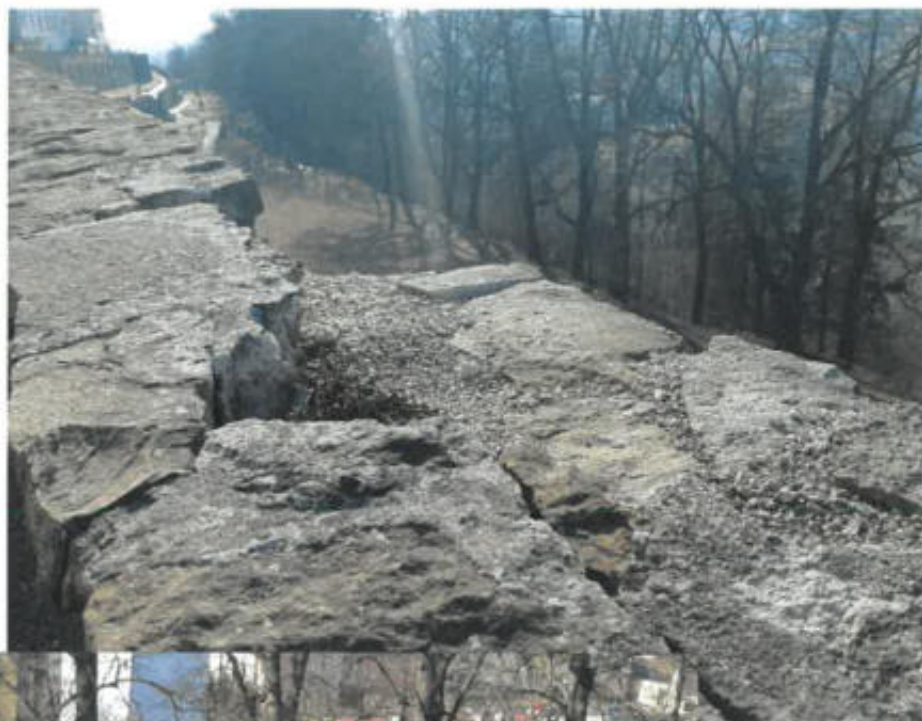
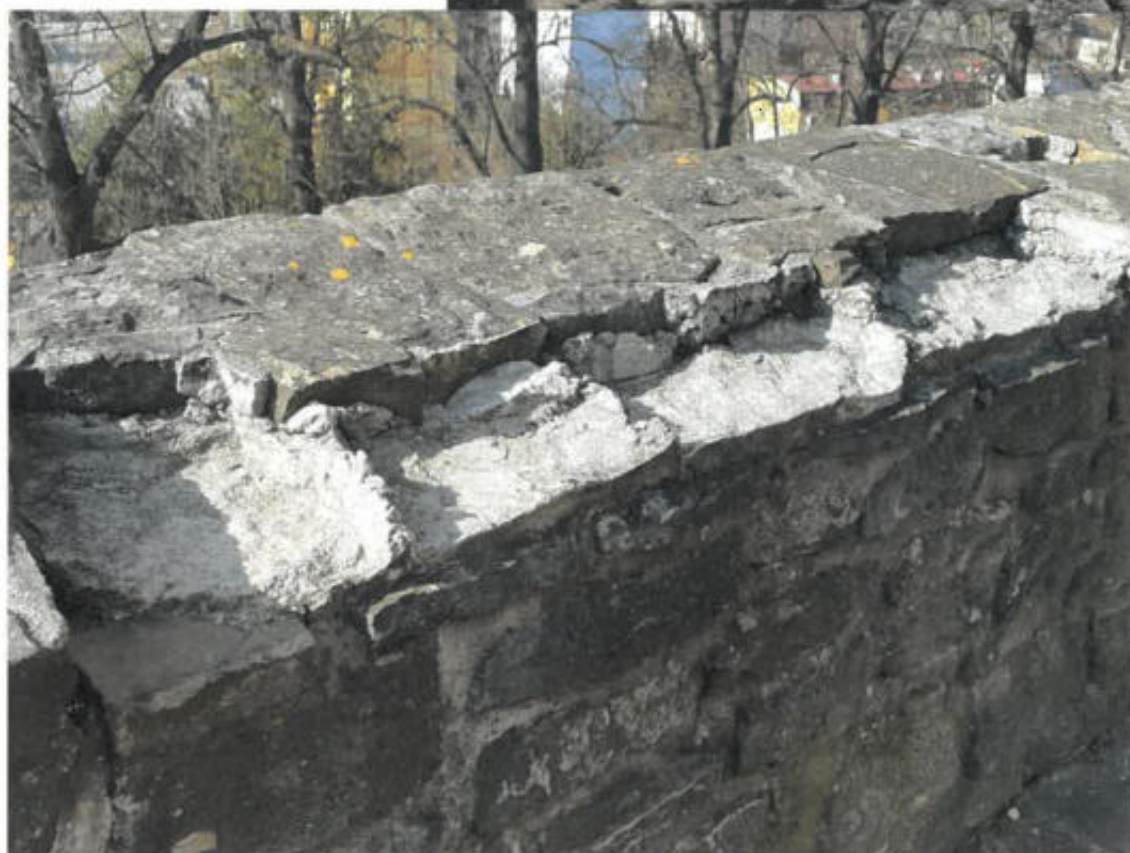
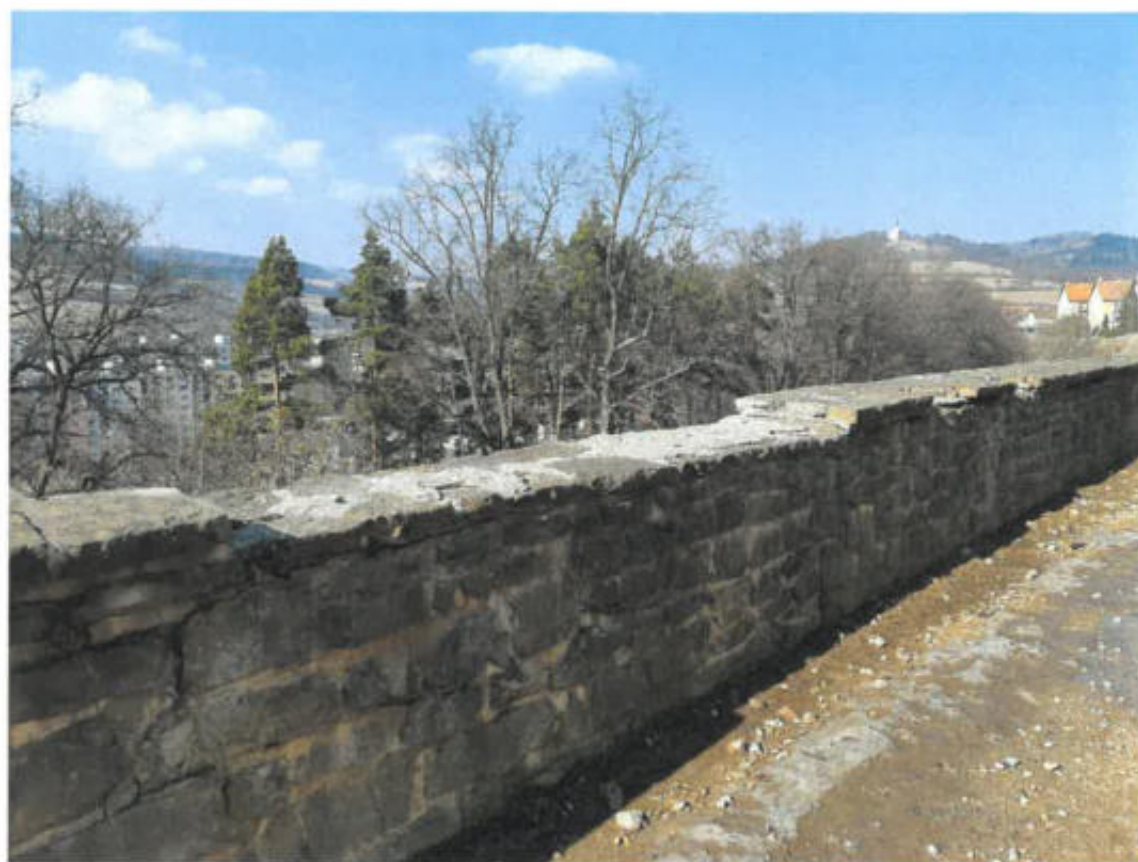
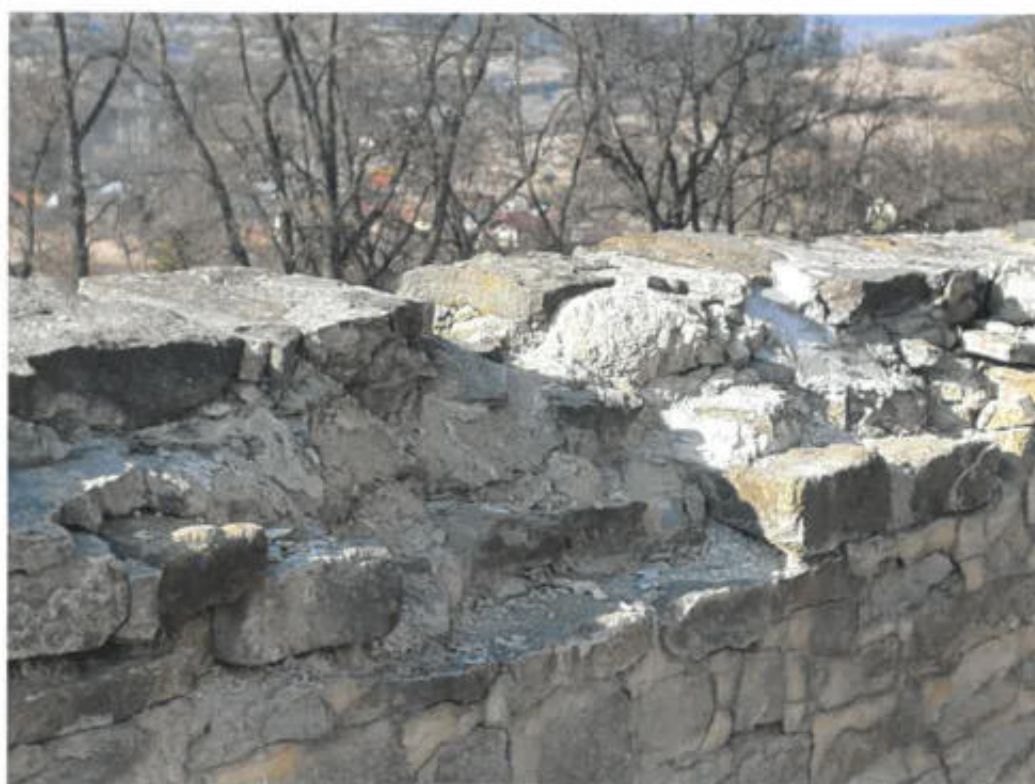
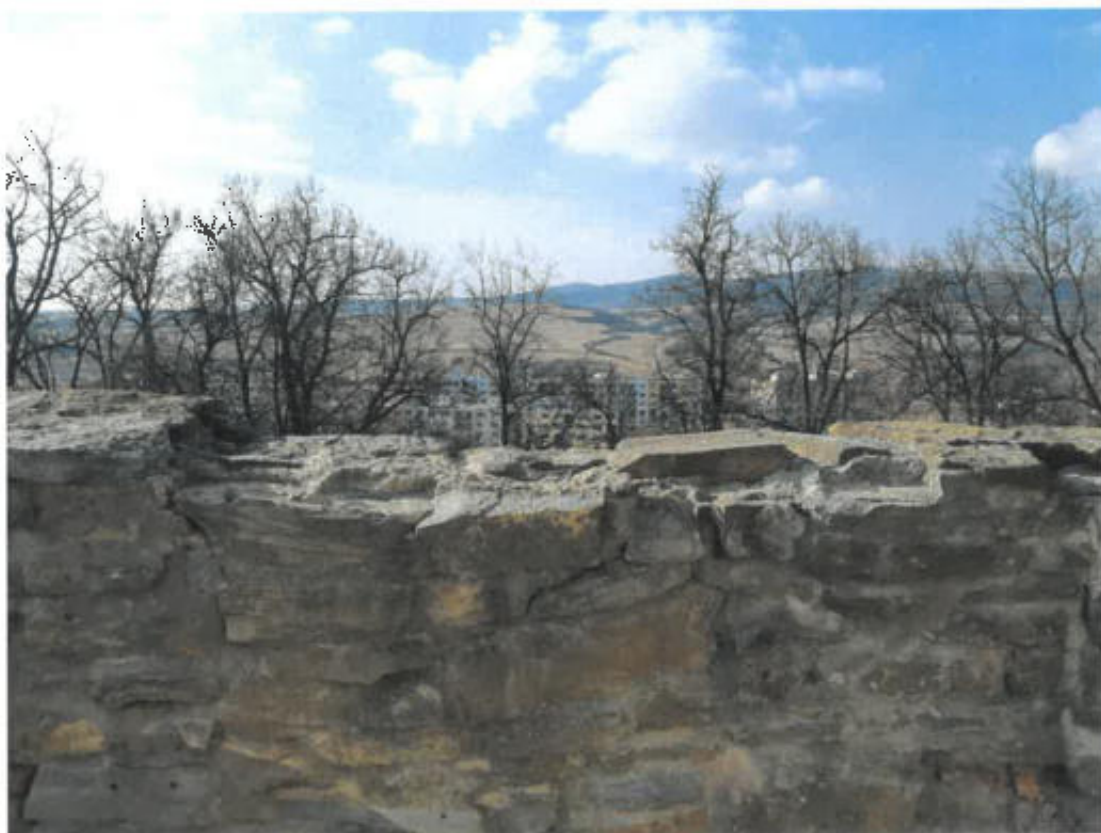
**Chýbajúca časť koruny a miestami
rozrušené murivo hradobného
múru pôsobením nepriaznivých
poveternostných vplyvov –
hnaným dažďom a mrazmi**

- Zvetraním narušené a rozpadajúce sa jednotlivé kamene hradobného múru postupne, po záberoch alebo sondovito vybúrať a nanovo vymurovať z lomového pieskovca do pôvodného stavu

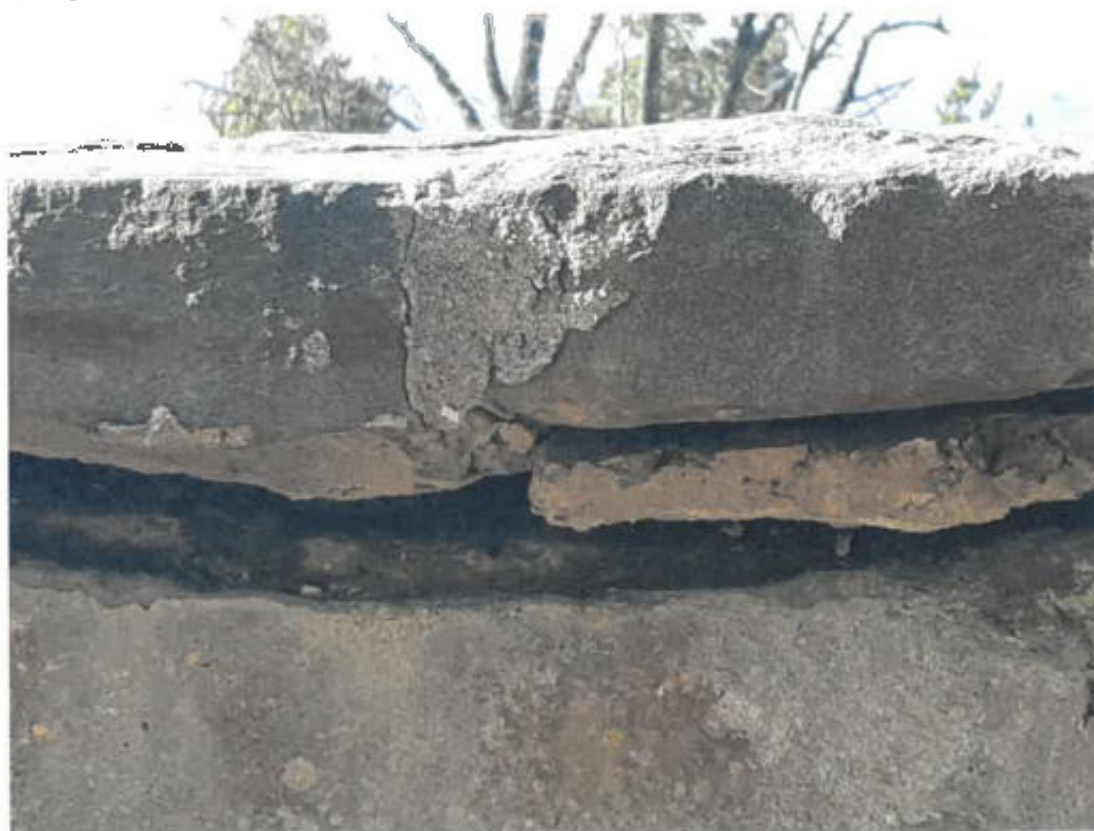
Chýbajúce škárovanie hrádobného múru spôsobené neprazdnivými poveternostnými vplyvmi – hnaným dažďom a mrazmi

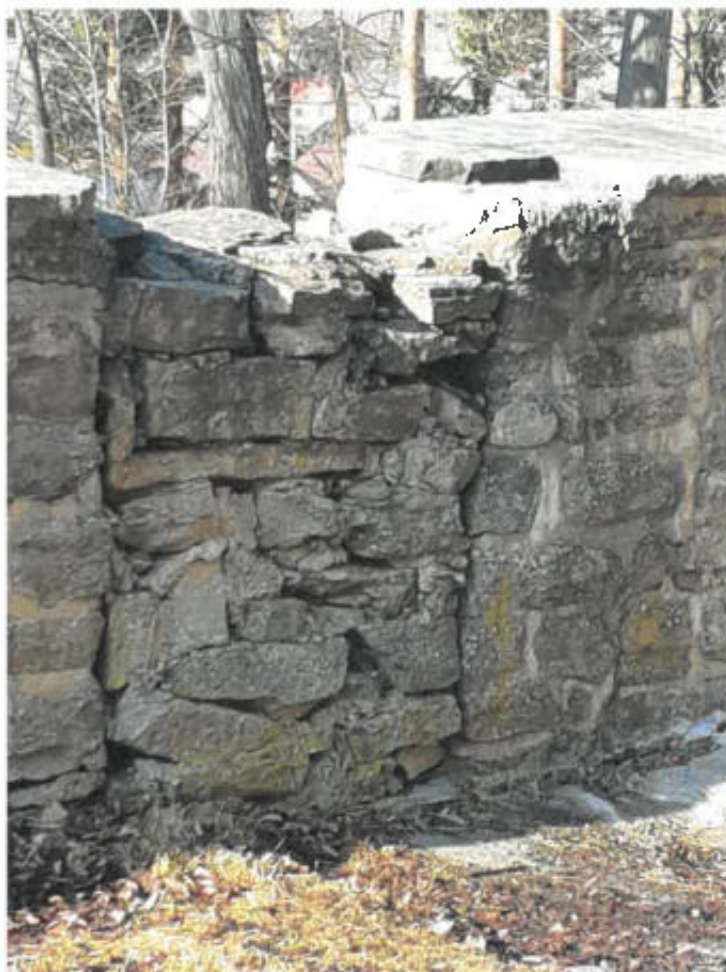
Chýbajúci obklad koruny a rozvolnené murivo hradobného múru spôsobené nepriaznivými poveternostnými vplyvmi – hnaným dažďom a mrazmi

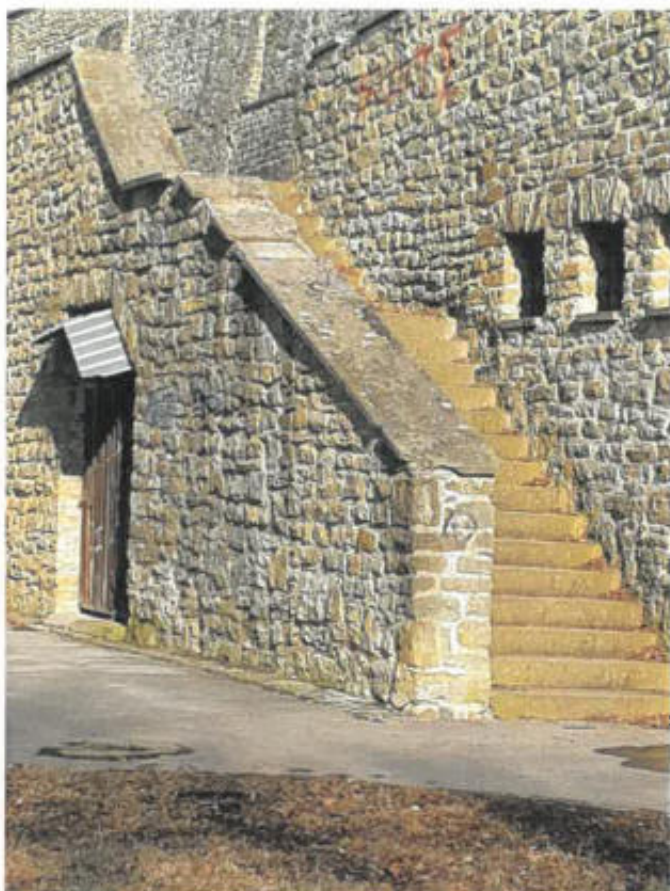
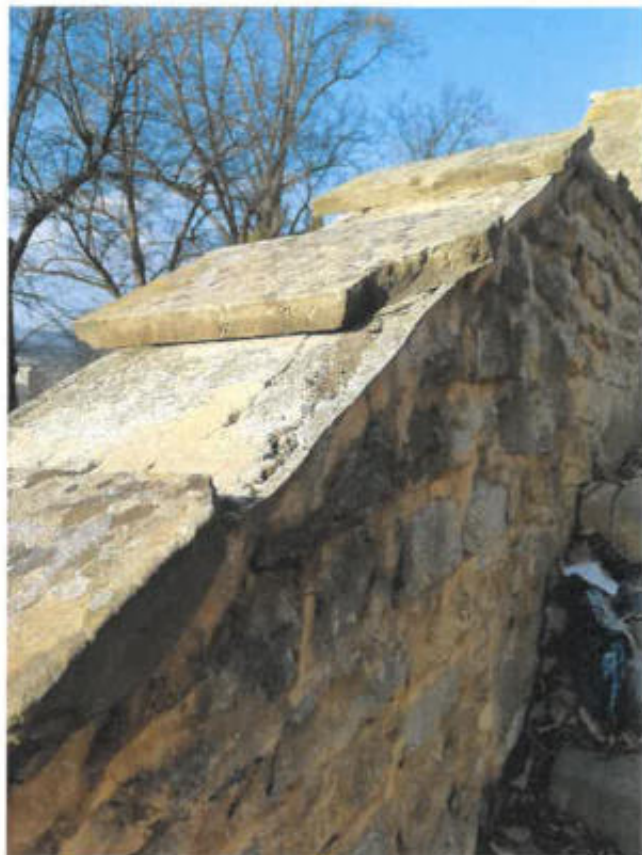
Chýbajúci obklad muríva pri prístupovom schodisku v hradobnej priekope spôsobené poveternostnými vplyvmi – hnaným dažďom a mrazmi

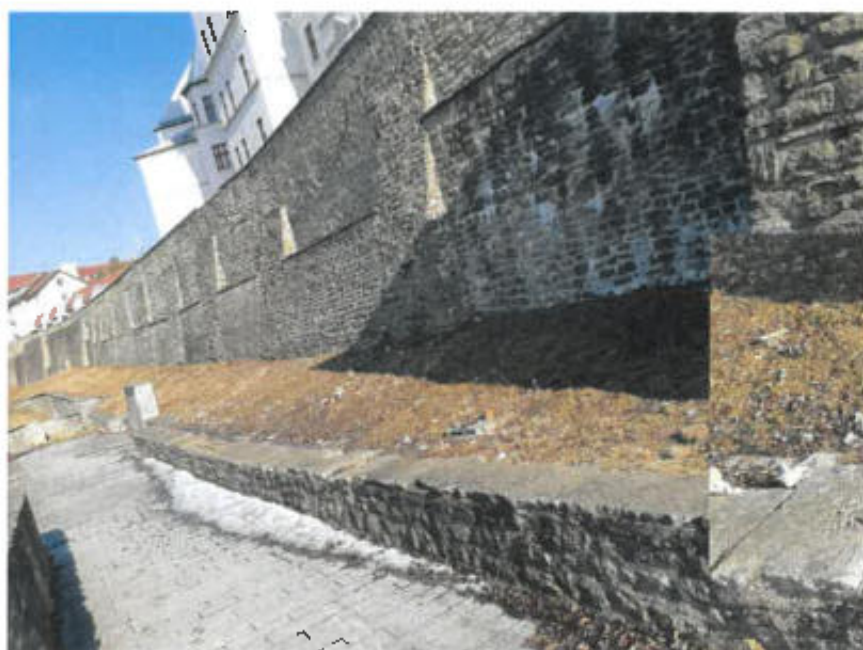
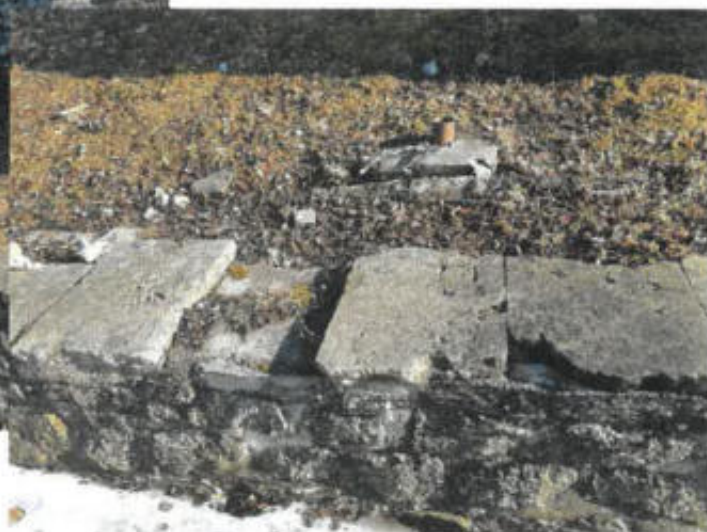
Chýbajúca časť obkladu koruny parkánového múru spôsobená nepriaznivými poveternostnými podmienkami – hnaným dažďom, mrazmi a koreňmi rastlín

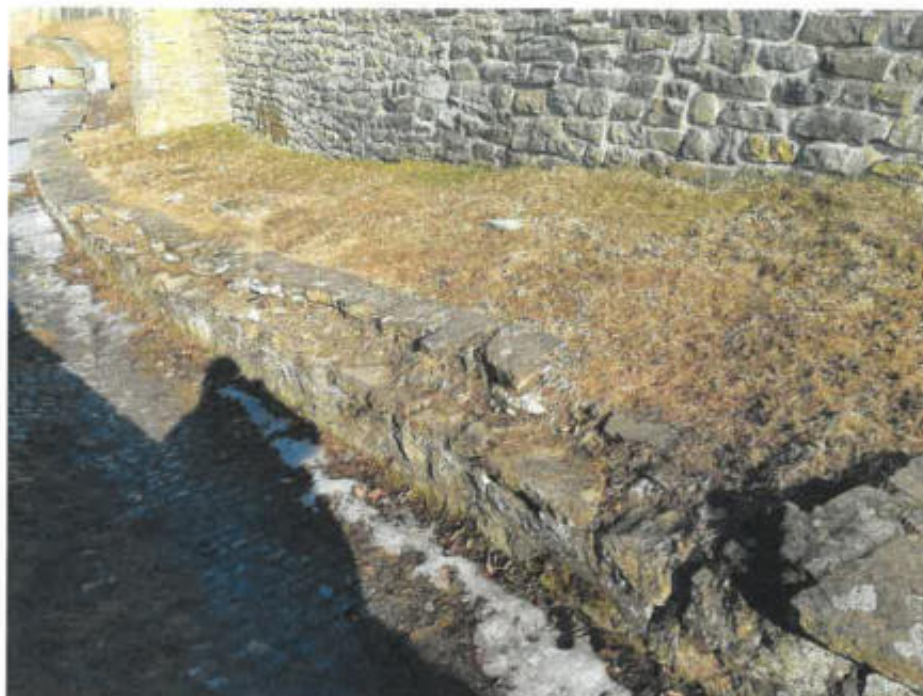
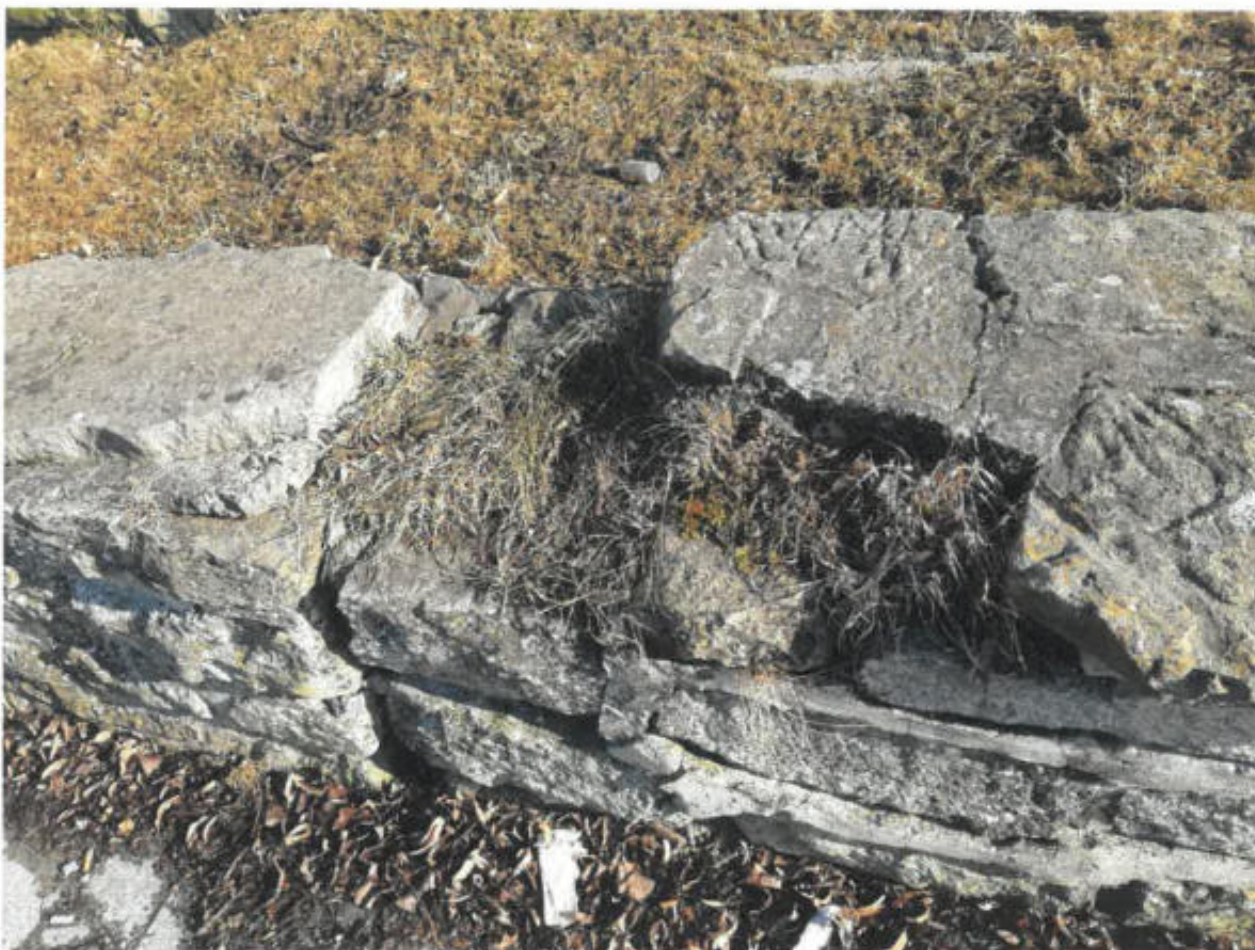
Chýbajúca časť koruny a narušenie koruny hradobného múru spôsobené koreňmi rastlín a nepriaznivými poveternostnými podmienkami - hnaným dažďom a mrazmi

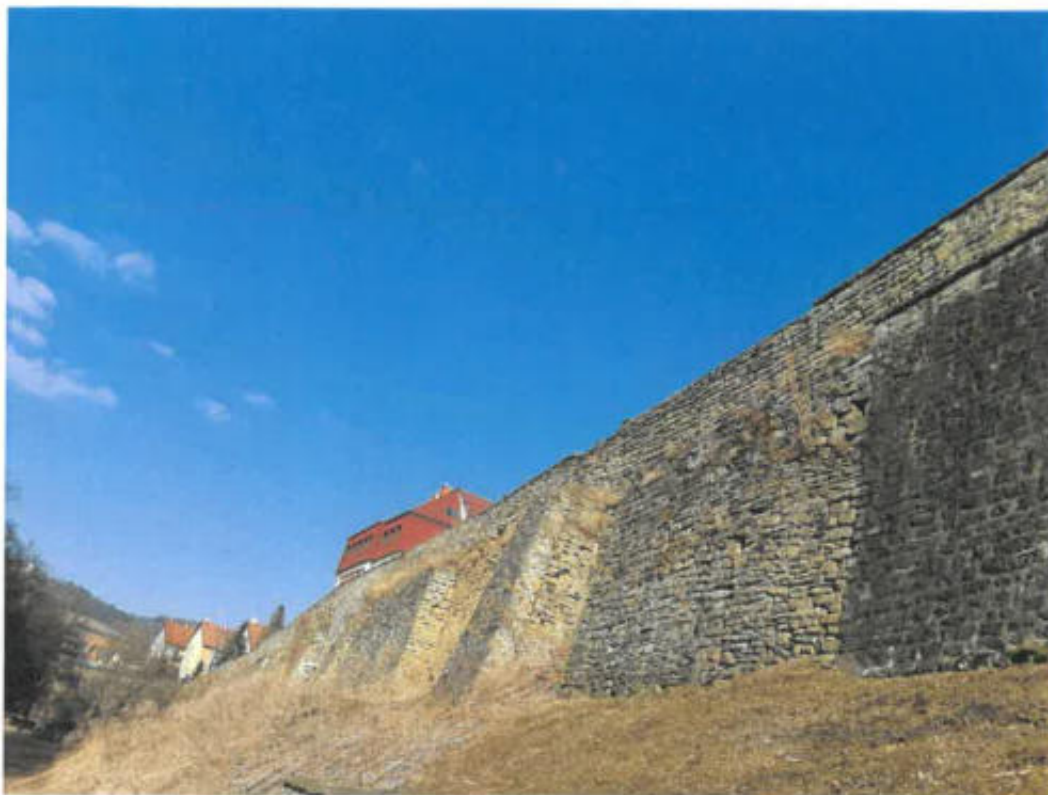
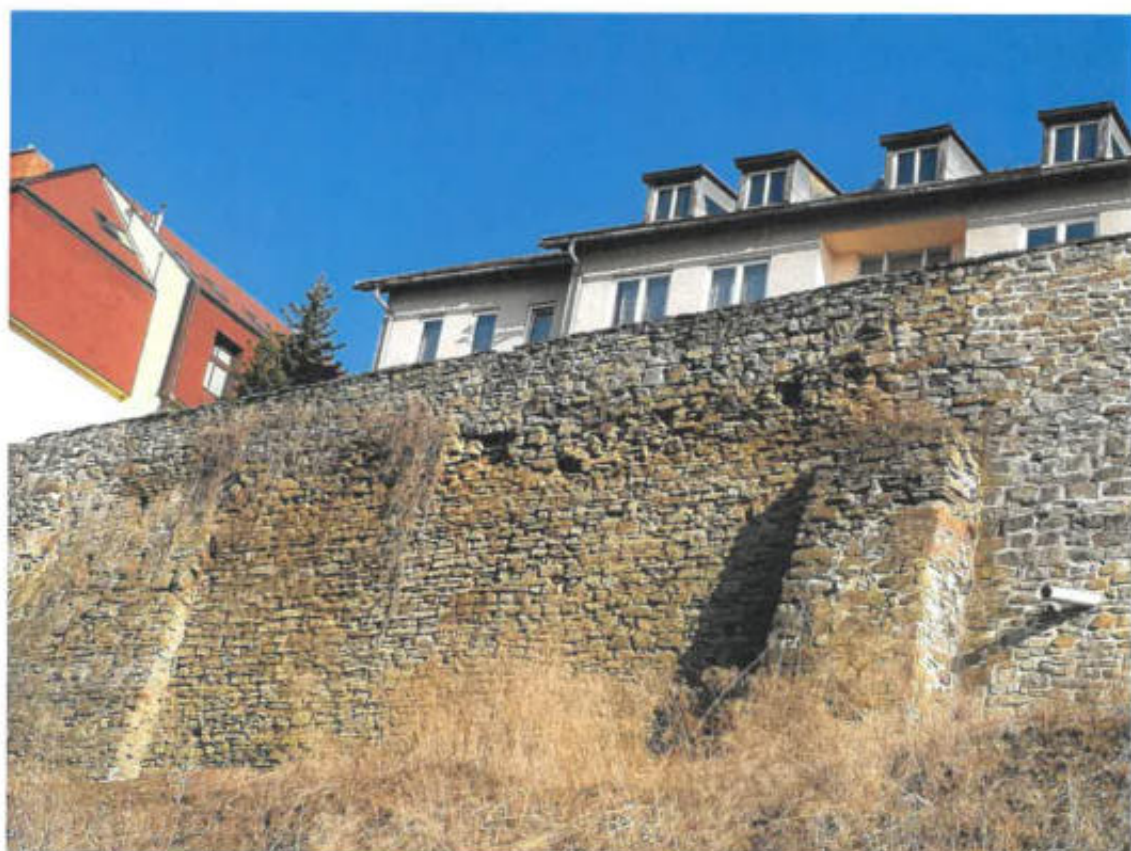
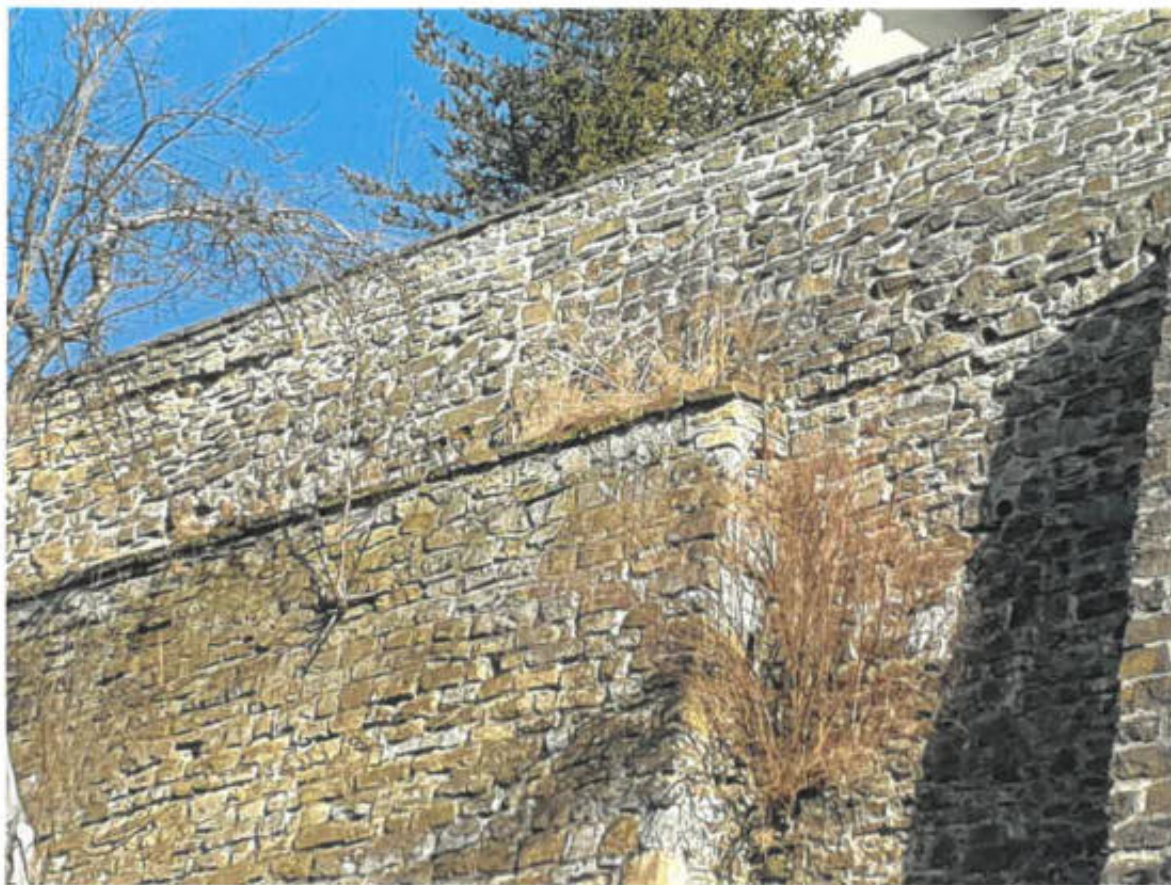
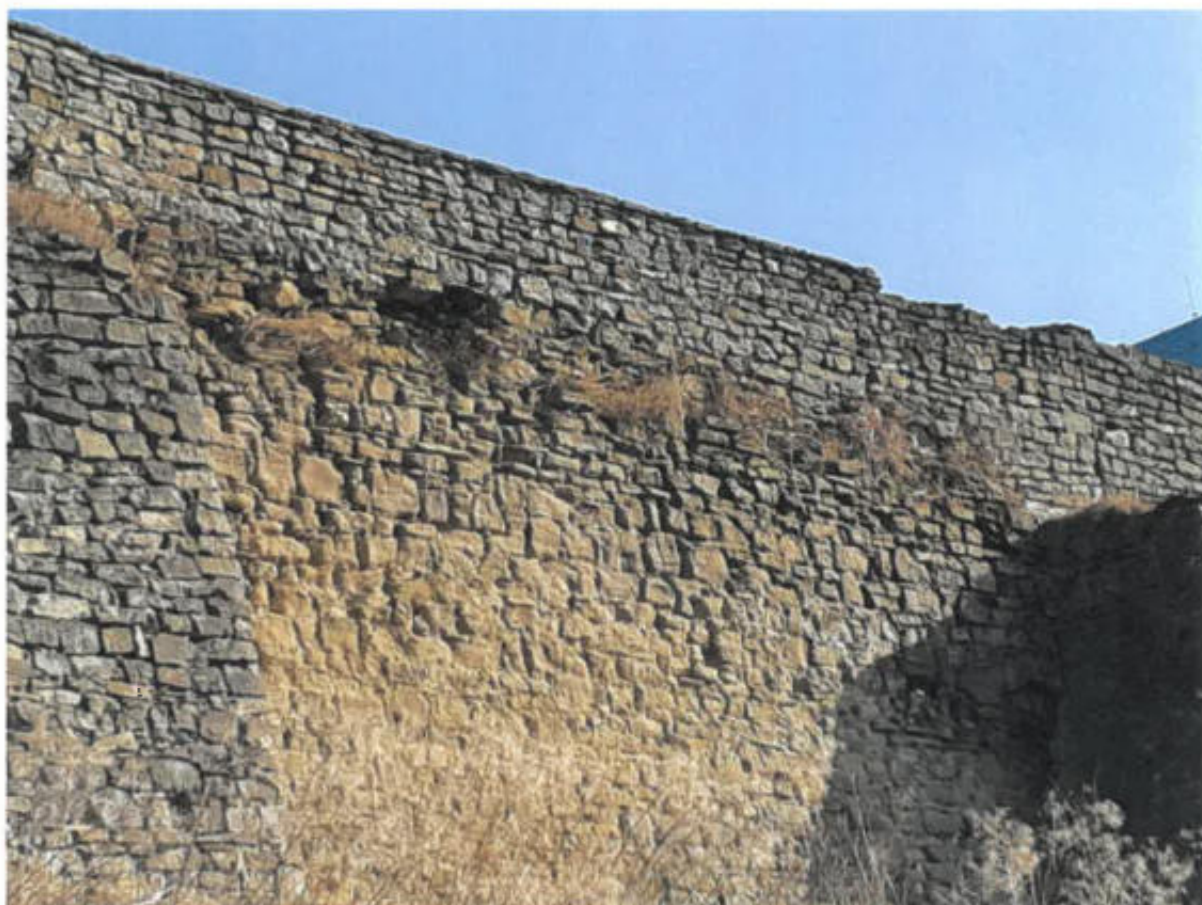
Vypadnuté časti hradobného múru – kaverny a poškodené koruny skarpov oporných múrov spôsobené náletovou vegetáciou a nepriaznivými poveternostnými vplyvmi – hnaným dažďom a mrazmi

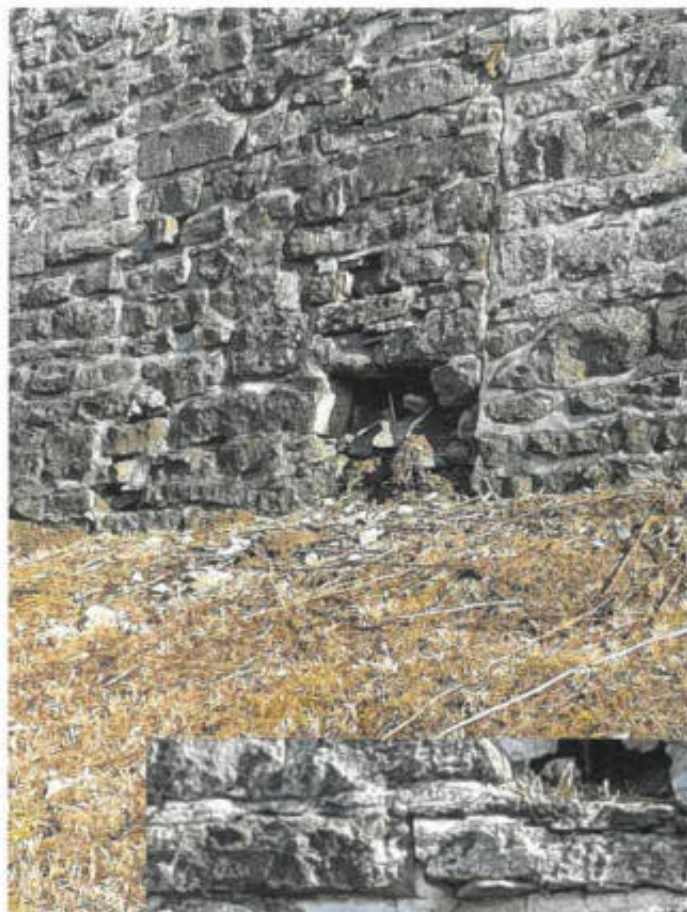
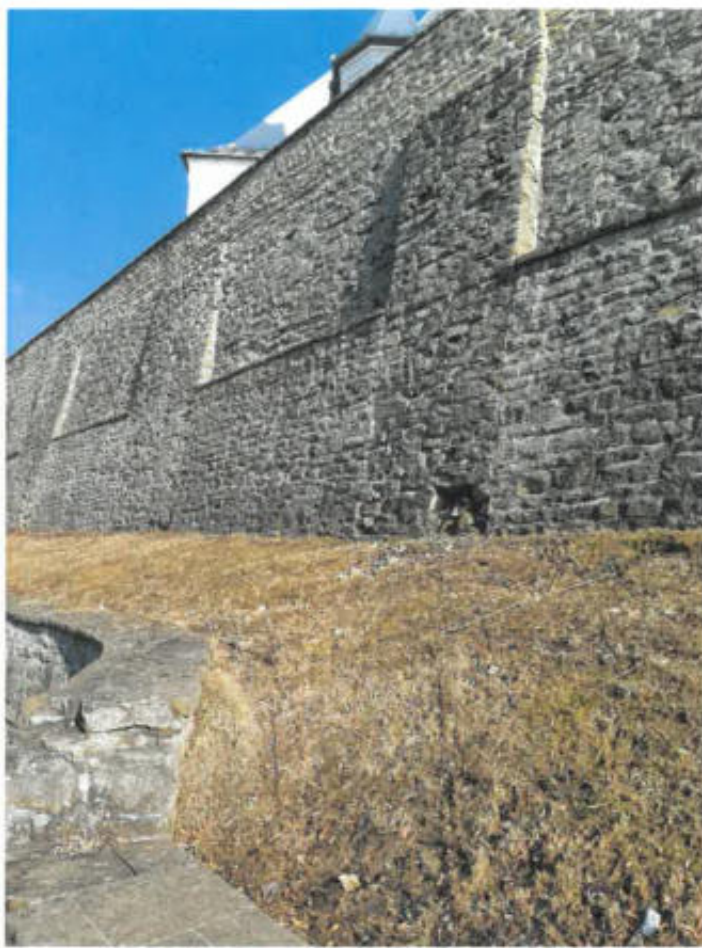
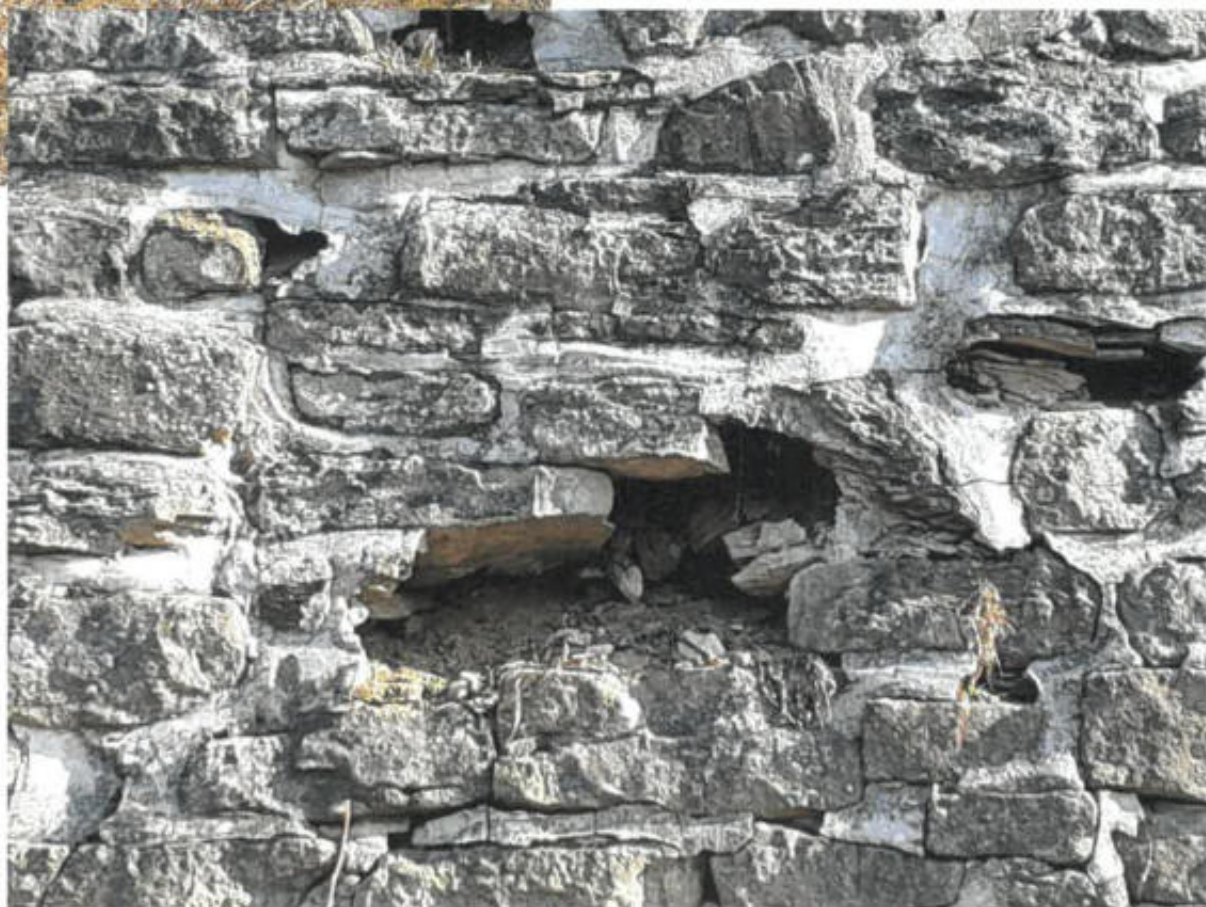
Vypadnuté časti hradobného múru – kaverny, zvislé a vodorovné hĺbkové trhliny, chýbajúci obklad časti koruny parkánového a hradobného múru spôsobené poveternostnými vplyvmi – hnaným dažďom a mrazmi

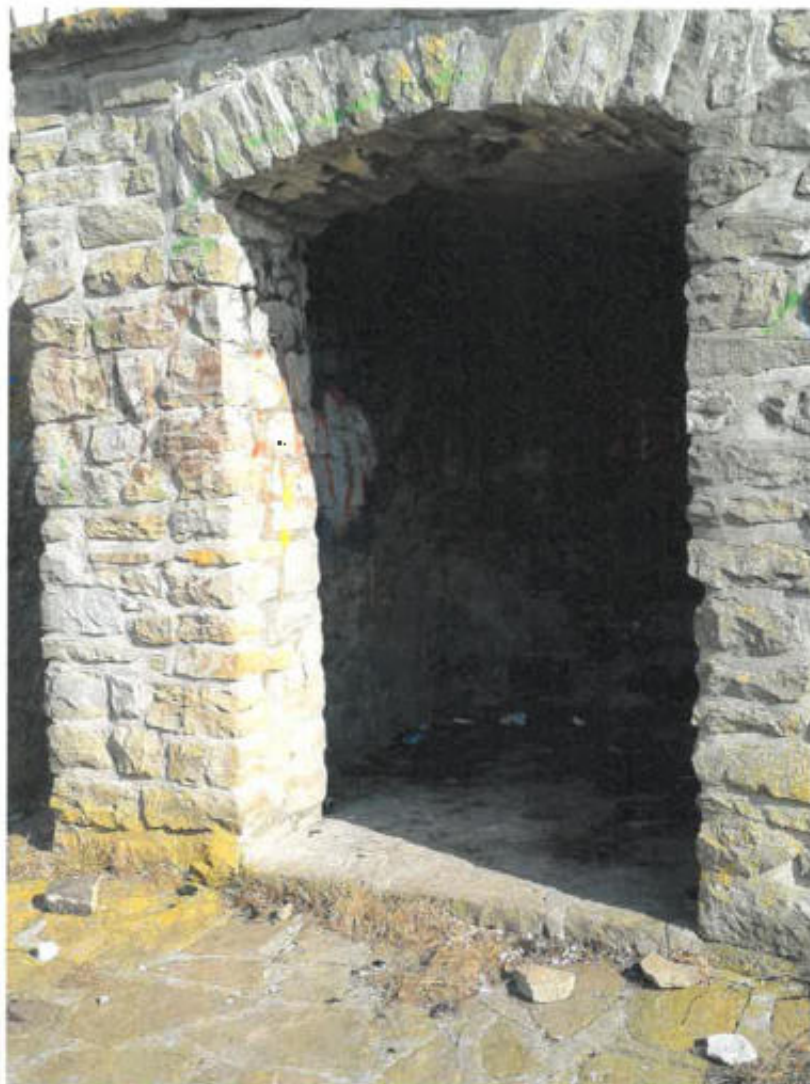
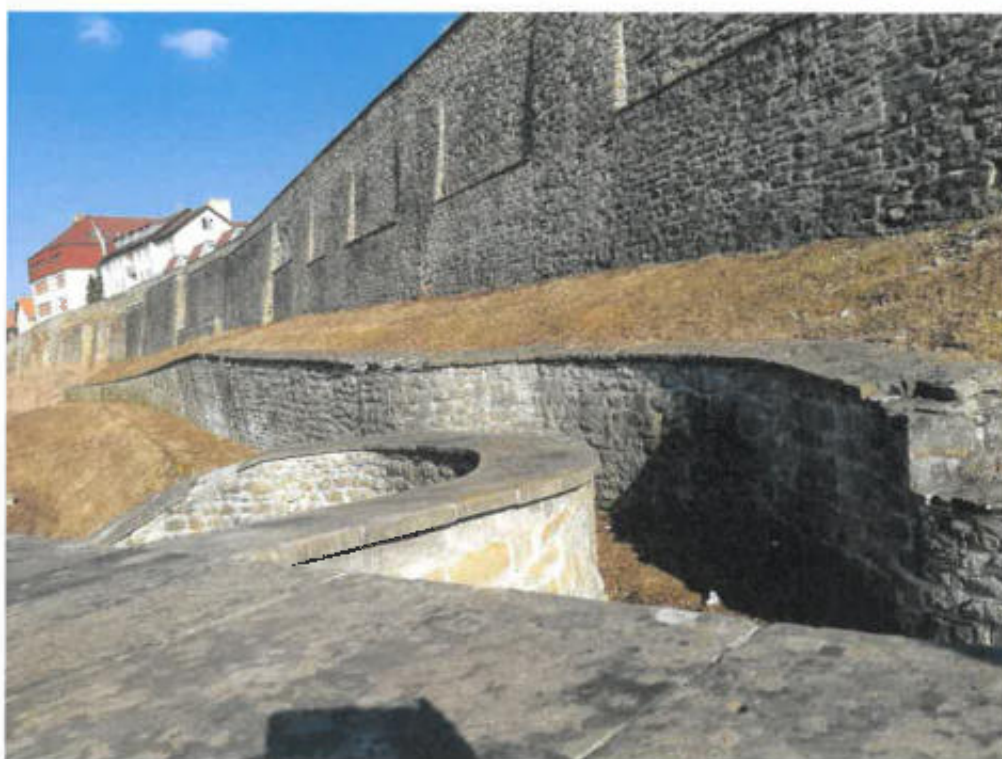
Nezabezpečený vstup do miestnosti, ktorá sa nachádza v parkánovej časti mestského opevnenia – je potrebné osadiť mrežu s cieľom zabrániť vzniku nelegálnych skládok odpadu

- Miestnosť pri päte Poľskej brány vypratať od neporiadku, podlahu a steny umyť a vydezinfikovať. Do vstupného otvoru osadiť dvojkrídlovú, otváraciu mrežu s jednou petlicou, zabezpečenou kladkou.
