MESTO LEVOČA

Predmet rokovania: Projekt: NKP mestské opevnenie – oprava hradbového múru na juhozápadnej a západnej strane mestského opevnenia, SO 02 úsek V-VII, SO 03 úsek VIII-XI, ÚZPF č. 2741/9, 2741/10, 2741/11

Dôvodová správa

FOTODOKUMENTÁCIA

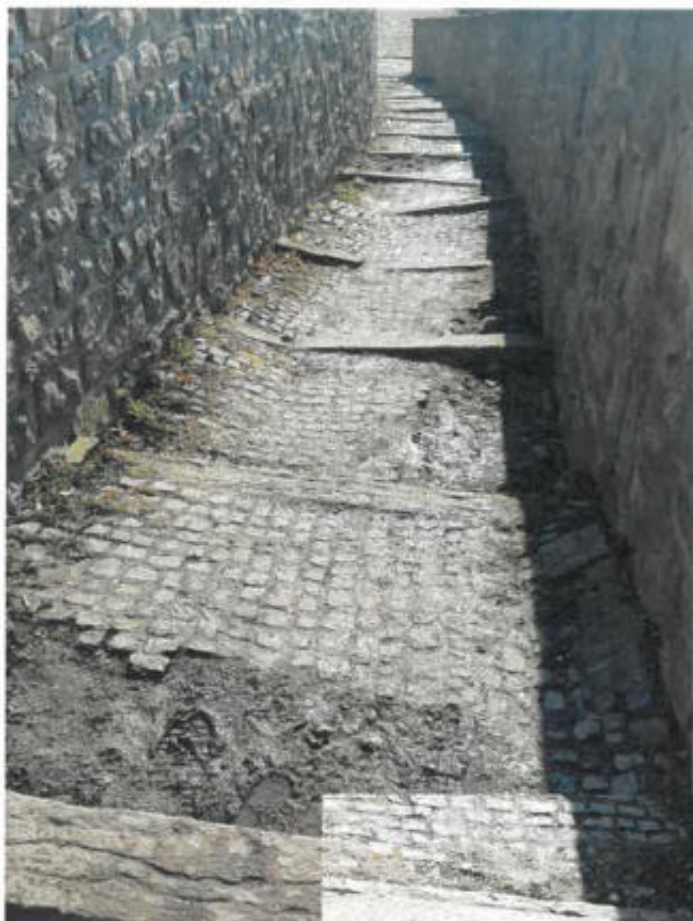
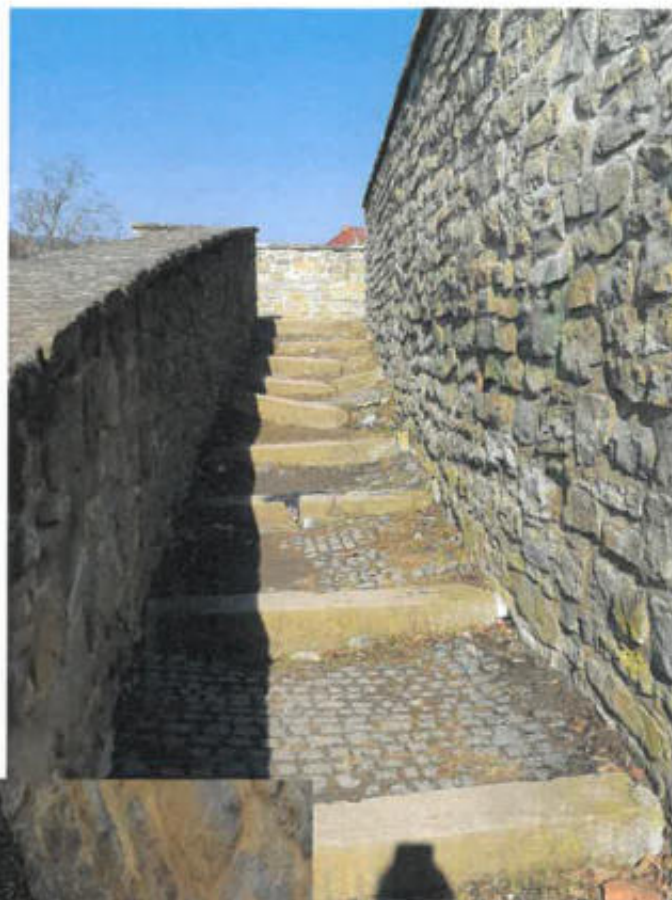
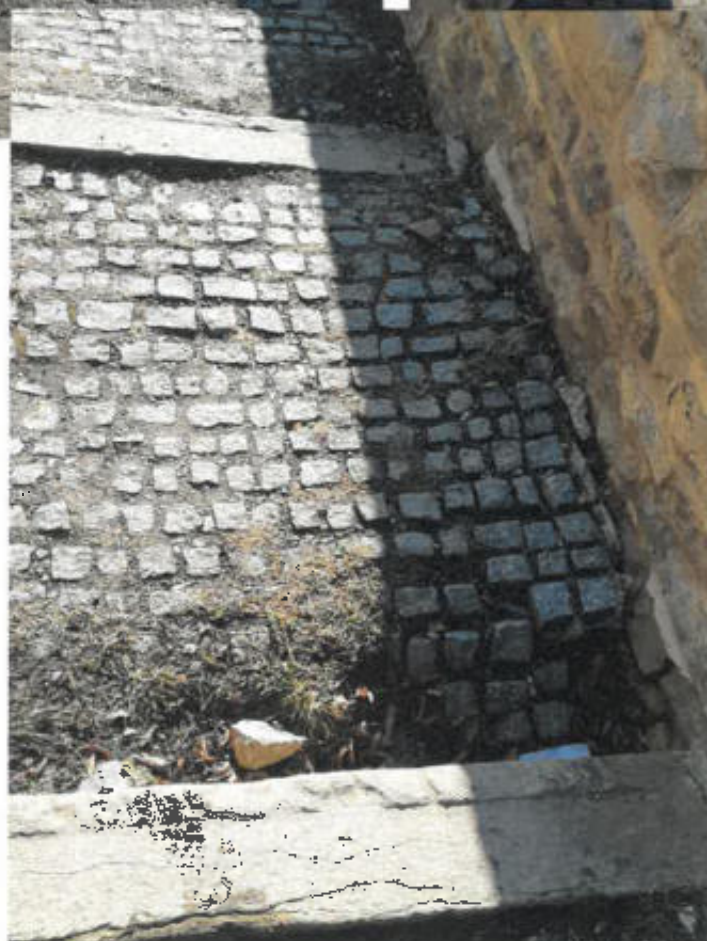
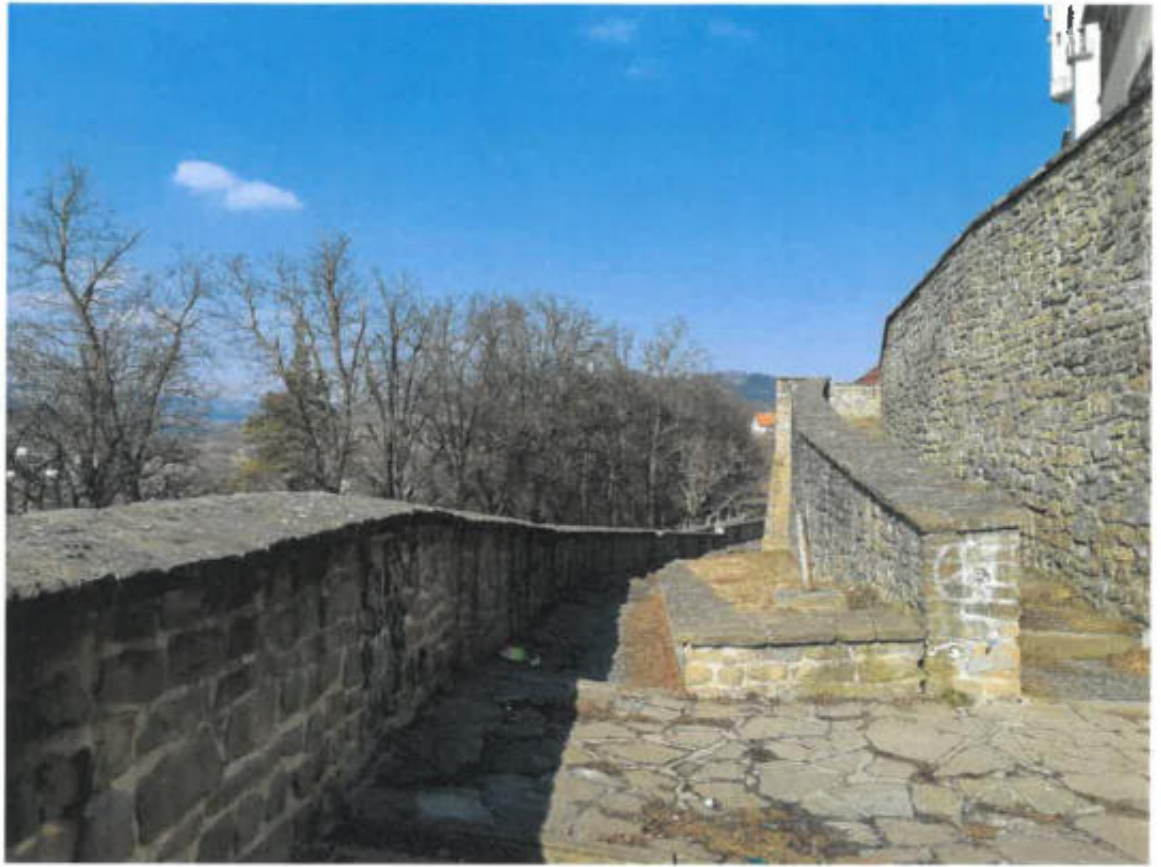
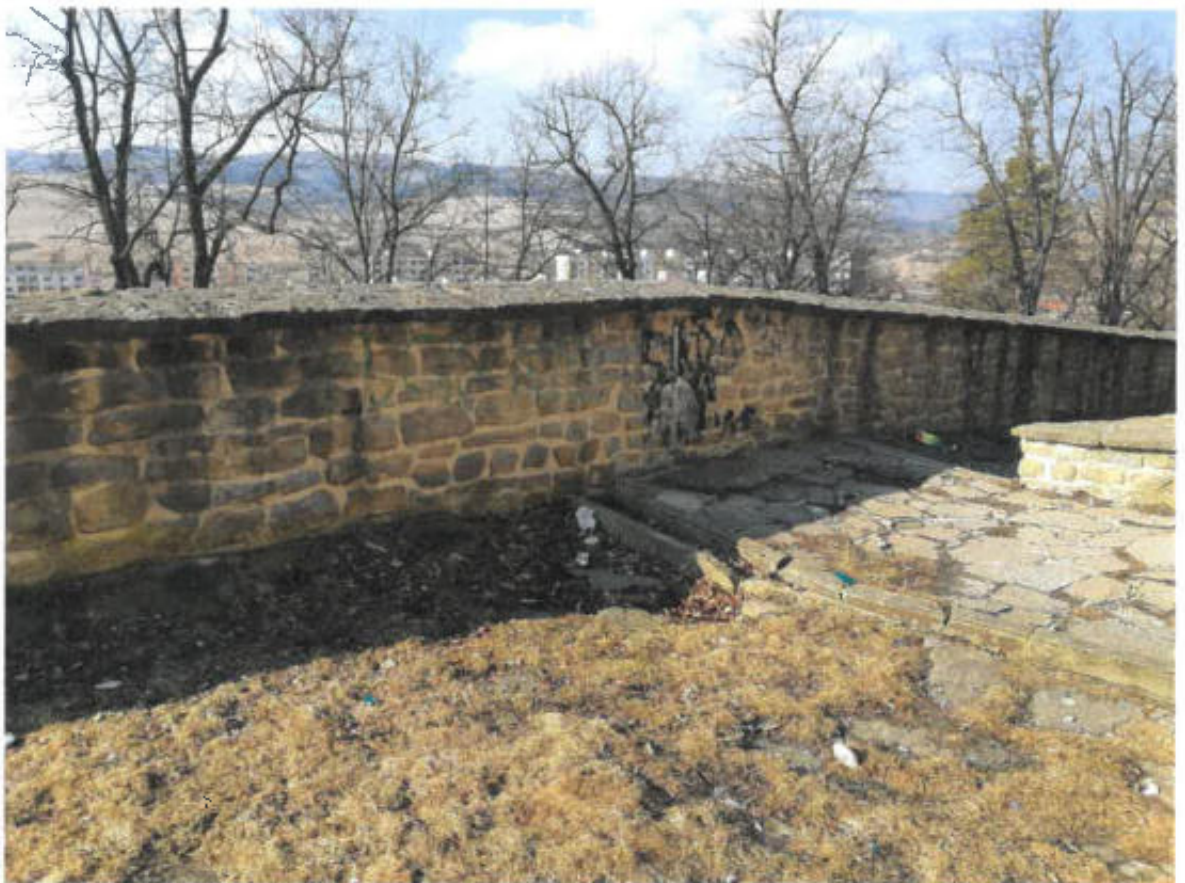
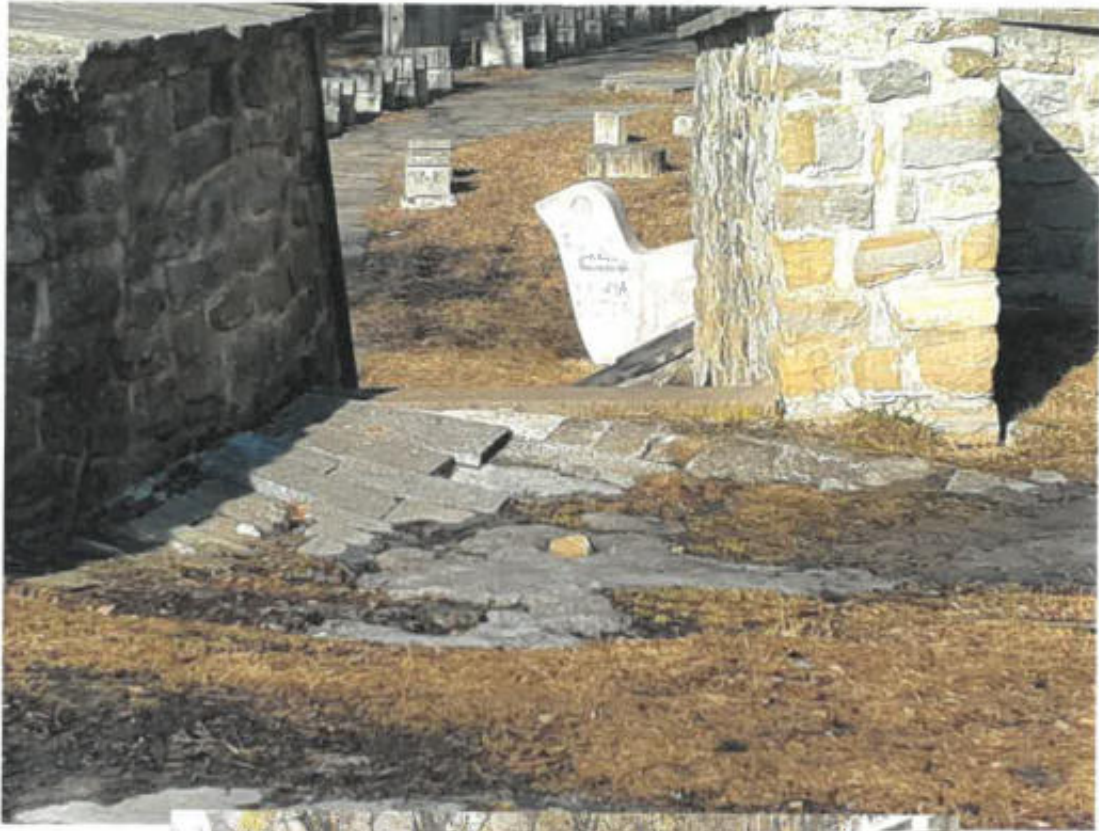
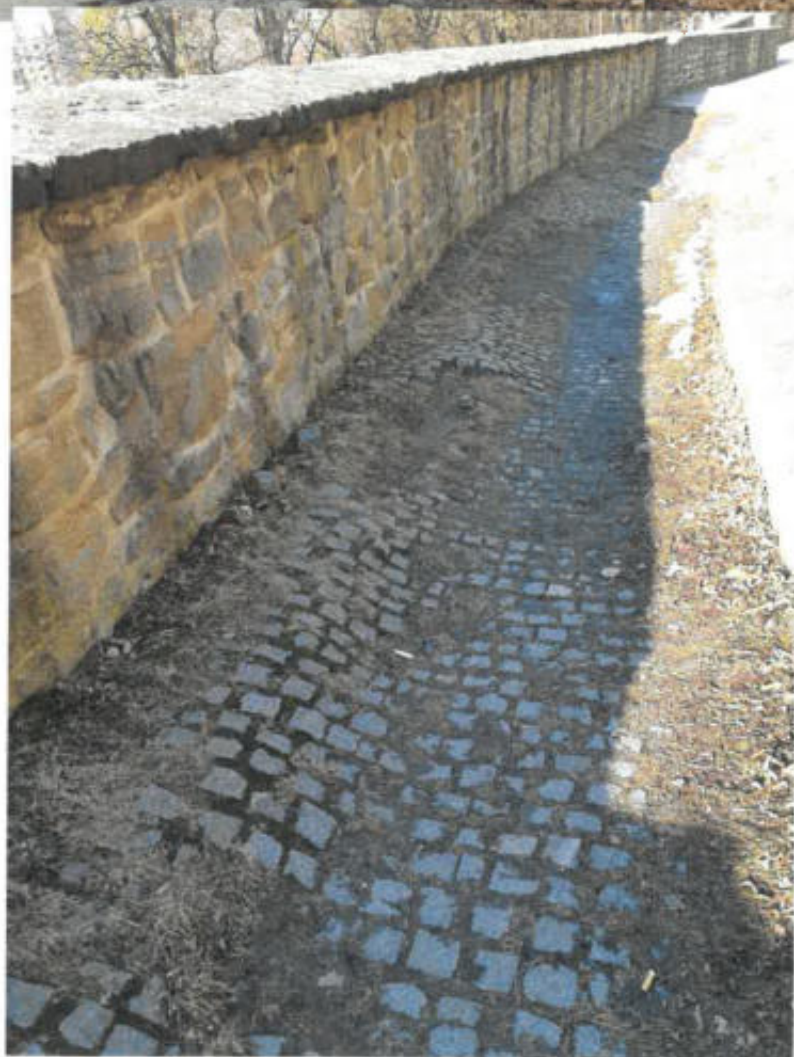
Havarijný stav parkánového múru – vyklonený od svahu spôsobený váhou svahu, ktorý je nasiaknutý spodnou vodou

Parkový chodník, prístupové schodisko – podmytý vodou a miestami prepadnutý, nespôsobilý k používaniu – tento stav je spôsobený poveternostnými vplyvmi a nesúdržným podložíom

- Parkový chodník s masívnymi, pieskovcovými stupňami a štiepanými, mozaikovými kockami – dlažbu a stupne postupne zdemontovať a vytvoriť nové.
 - Oporný múr nad chodníkom sa v dĺžke cca 15 m nakláňa od svahu – do múru urobiť celkom 10 vrtov (priemer 80 mm, vzdialených 2 m, dĺžka 4,5 m) aby boli zapustené cca 0,6 – 1,0 m do skalného podlažia. Vrty zainjektovať aktivovanou cementovou maltou, do malty vtlčiť kotevnú tyč, na vonkajšom konci tyč opatriť závitom. Po zatvrdnutí zálievkovej malty na lícovej strane steny navliecť na kotevné tyče roznášacie platne, podliať ich vrátane zvyšku vrtu rozpínacou cementovou maltou a kotvu napnúť momentovým kľúčom.

- Zistené presakovanie vodou – do hradby vyvŕtať vo výške 0,3 m nad pätou múru celkom 9 úpadných, zberných vrtov (priemer cca 80 mm, vzdialenosť 2 m, dĺžka 4m), na vrty nasadiť plastové mriežkové preveterníky.
