MESTO LEVOČA

Predmet rokovania: Projekt: **Odstránenie havarijného stavu hradbového múra – na východnej strane mestského opevnenia v úseku od Klasicistického pavilónika po Menhardskú bránu a na JV strane mestského opevnenia v úseku od bašty po dom č.649/11, ÚZPF č. 2741/9.**

Dôvodová správa

Vedúci projektant Ing. Miroslav Konig	Zodpovedný projektant Ing. Miroslav Konig	Stupeň: PSSP+RP
Spolupráca	Kontrola	Dátum: 05/2023
Investor: Mesto Levoča, Nám. Majstra Pavla č.4, 05401 Levoča		Počet formátov A4 4
Akcia: Odstránenie havarijného stavu hradbového múra na východnej strane mestského opevnenia, parcela KN C 1071/4, 852 a KN E 1037		Mierka: 1:200,100
Výkres: PÓDORYS, POHĽAD, DETAIL		PROF. C. VÝKR. S 2

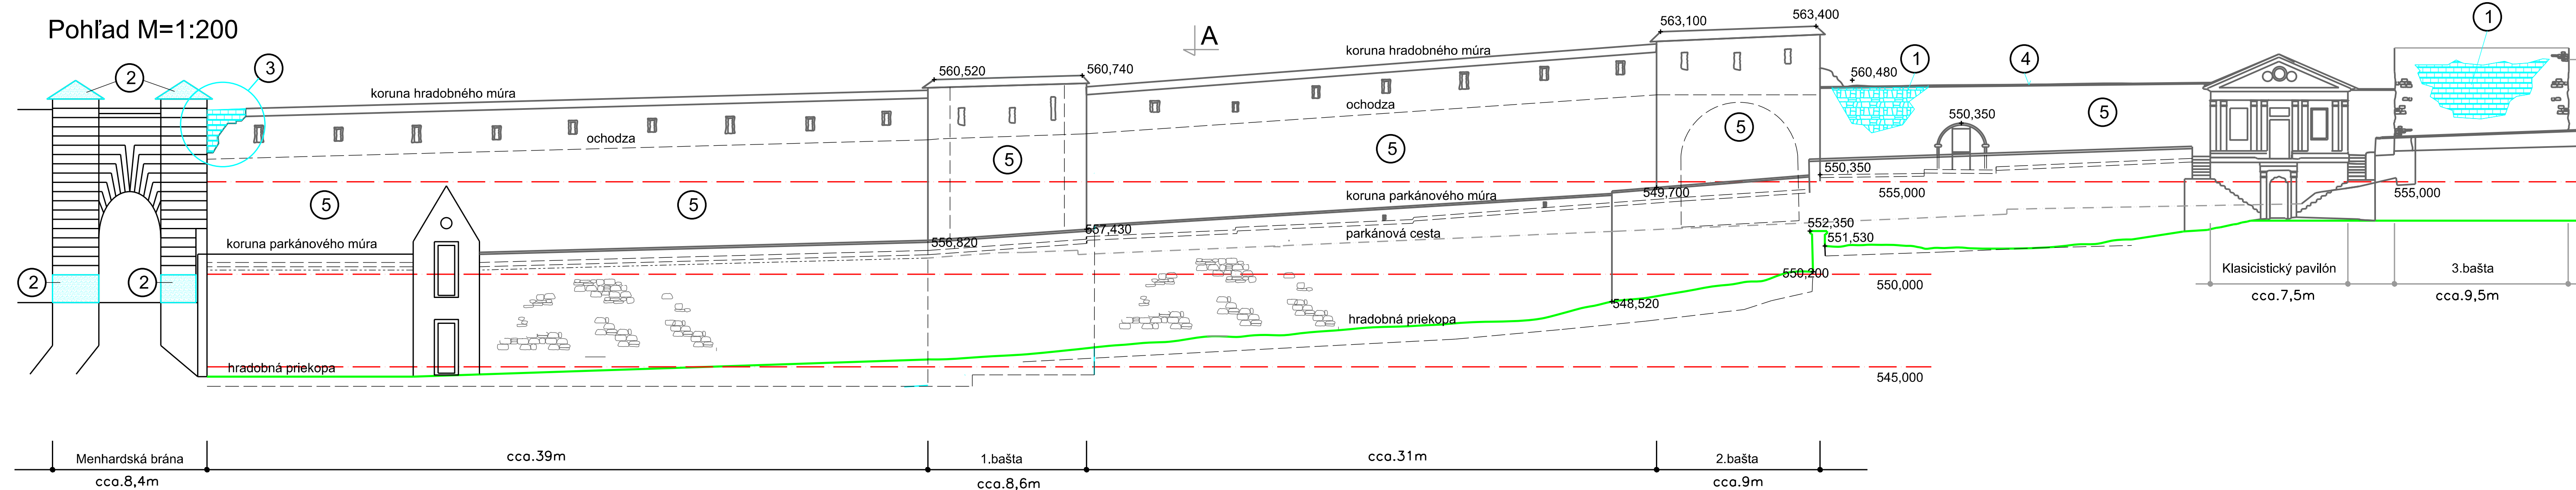
Pohľad M=1:200

Usek od Klasicistického pavilónika k Mendradskej bráne -
východná časť mestského opevnenia

POŠKODENÝ ÚSEK
KN C 1071/4, KN E 1037

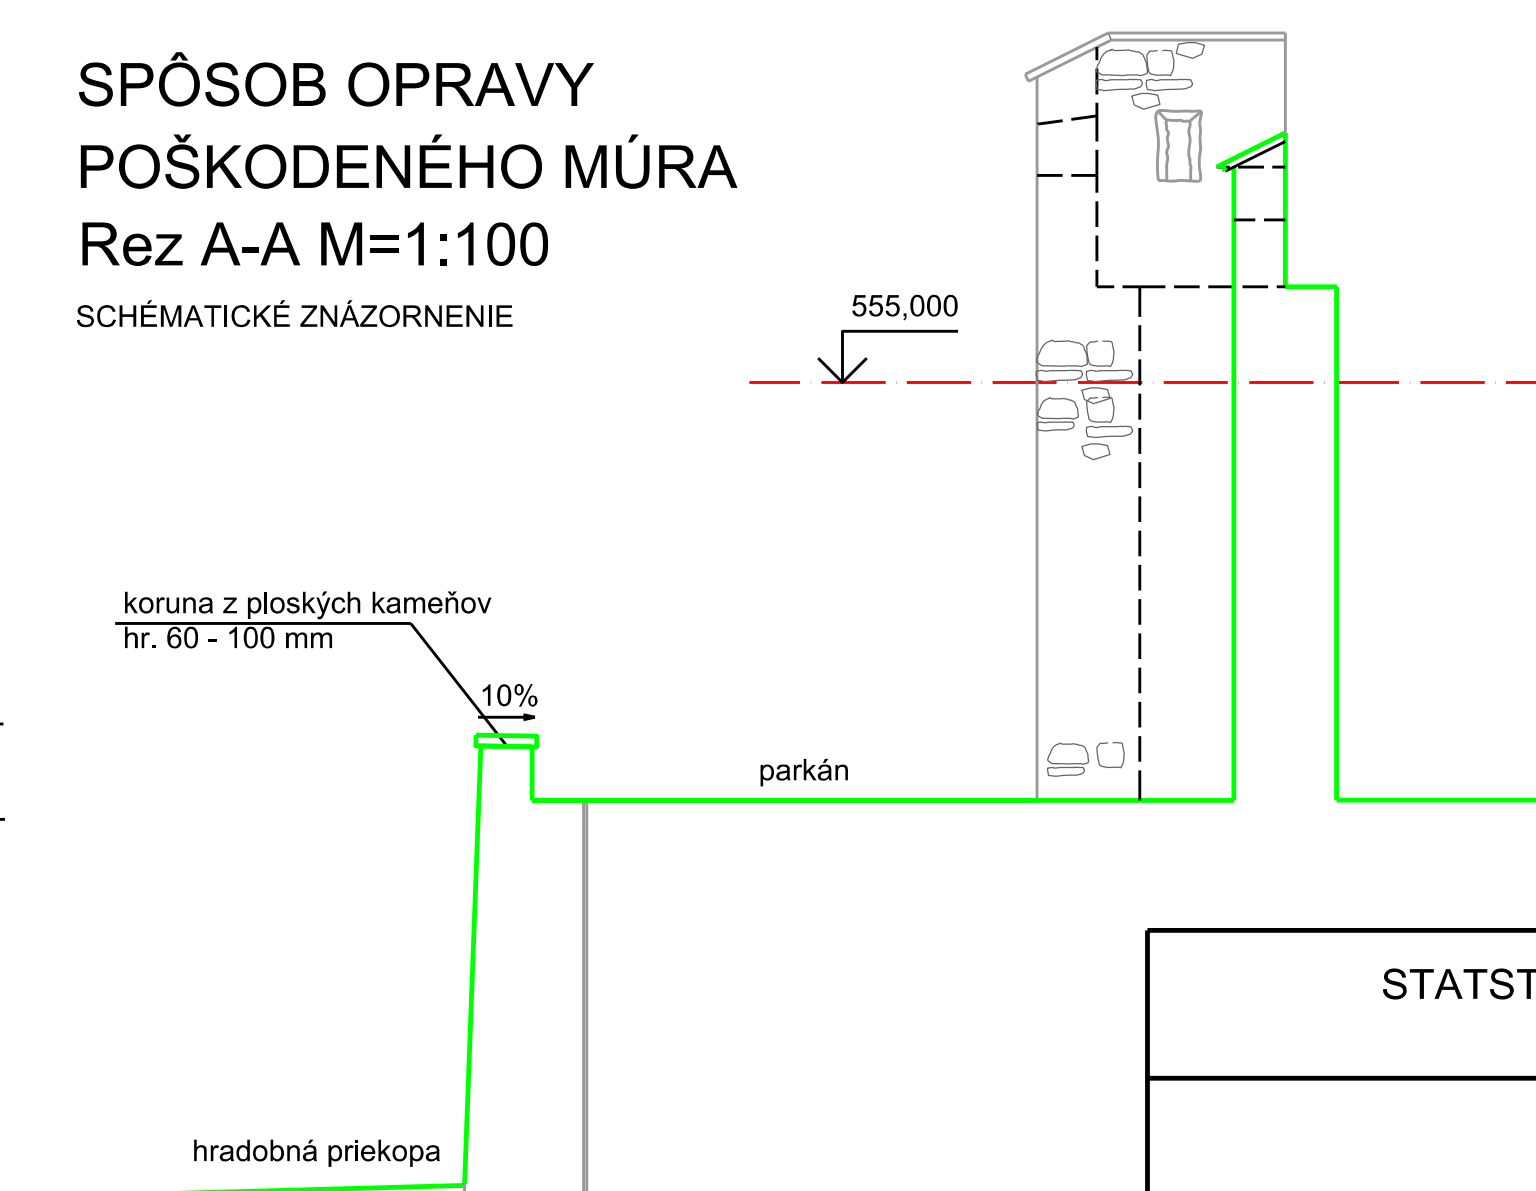
SPÔSOB OPRAVY
POŠKODENÉHO MÚRA
Rez A-A M=1:100

SCHEMATICKÉ ZNÁZORNENIE

- 1 Silne narušený úsek hradobného múra zbúrať a nanovo vymurovať z lomového kameňa - pieskovca na maltu z hydraulického vápna. Povrch obojstranne licovaného muriva ponechať rezný. Škárovanie vyhladiť pod hranami kameňov. Vodotomné škáry mierne podštrkať. Vázbu muriva líčov urobiť riedkovú, voľnú až dlvkú. Jadro múrov môže byť v prípade výhodnosti vyliate betonom C20, prekladaným lomovým kameňom.

- 2 Poškodenú omietku Menhardskej brány Poškodenú omietku osekáť a znovu omietnuť Opraviť poškodenú krytinu - doplniť alebo vymeniť
- 3 Domurovanie malého úseku hradby pri Menhardskej bráne, kde bolo pred časom zdemontované vzdušné vedenie elektrického prísluší, hradbu možno navýšiť do pôvodnej úrovne.

- 4 Doplnenie krytiny rovnaké ako na Bašte po celej dĺžke úseku pod rovnakým spádom
- 5 Vykonať podrobnú revíziu celého úseku opevnenia od Klasicistického pavilónu až po Menhardsku bránu, spojenú s drobnými opravami jej poškodeného povrchu, napríklad s opravami škárovania a doplnením chýbajúcich kameňov a s celoplošným nakonzervovaním.

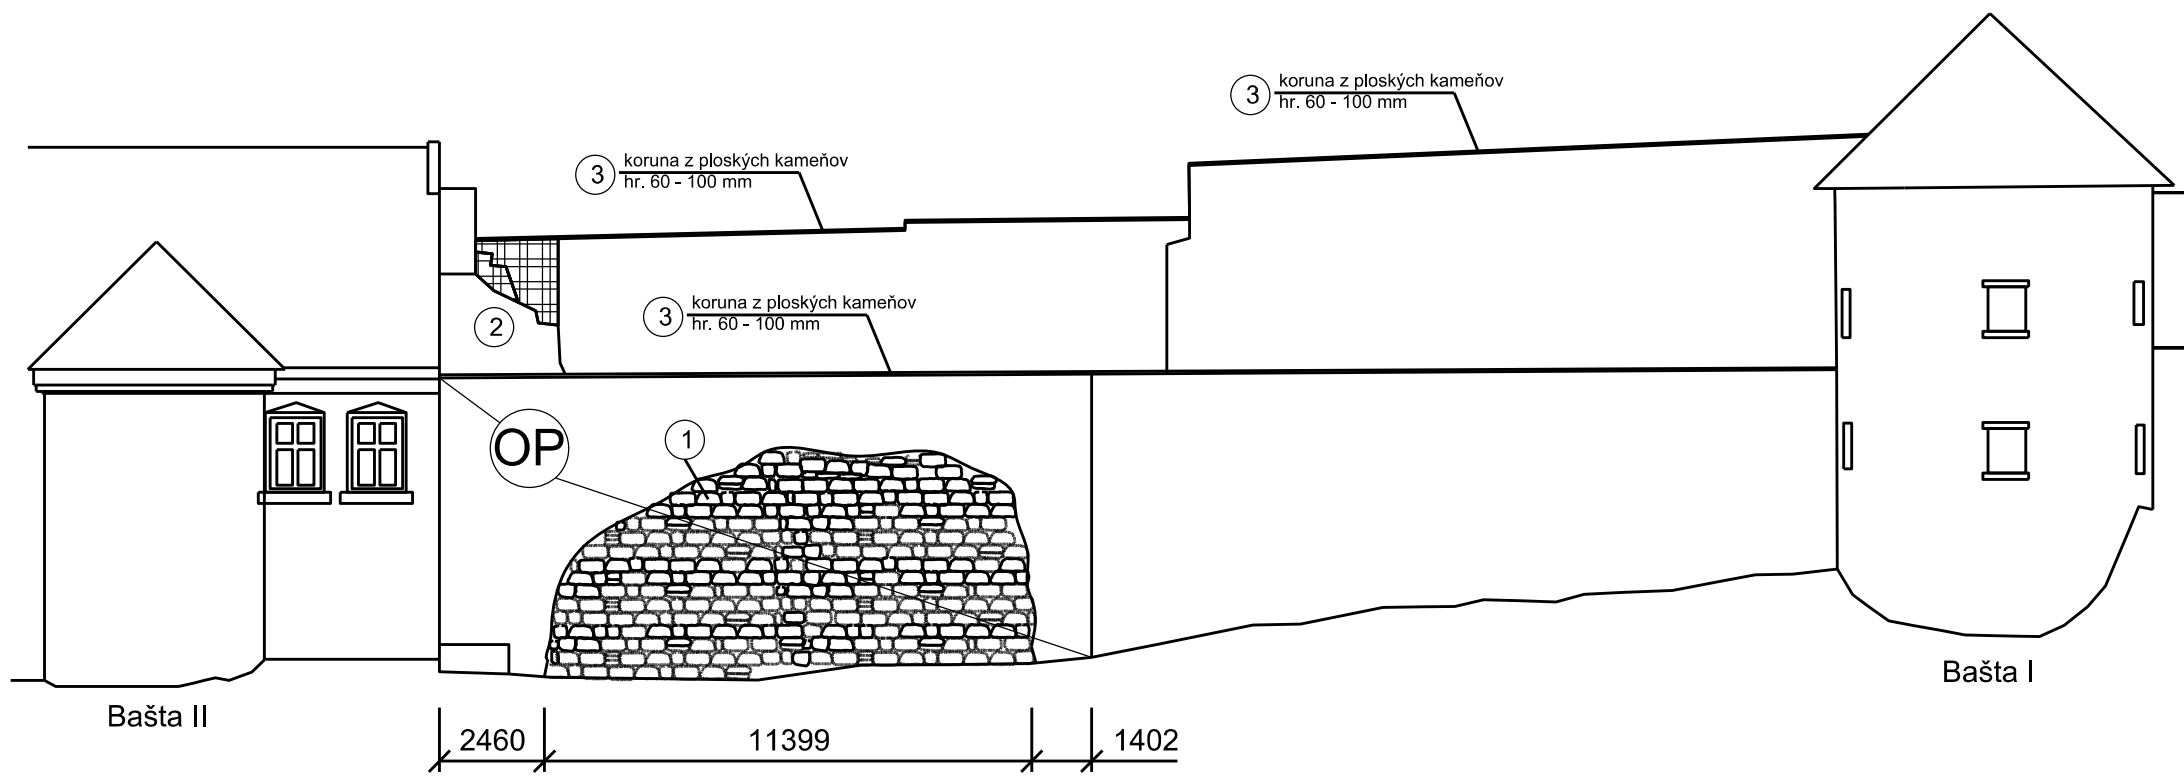
POŠKODENÝ ÚSEK
od Bašty I po dom č.649/11

Usek od bašty po dom č. 649/11 - JV strana
mestského opevnenia

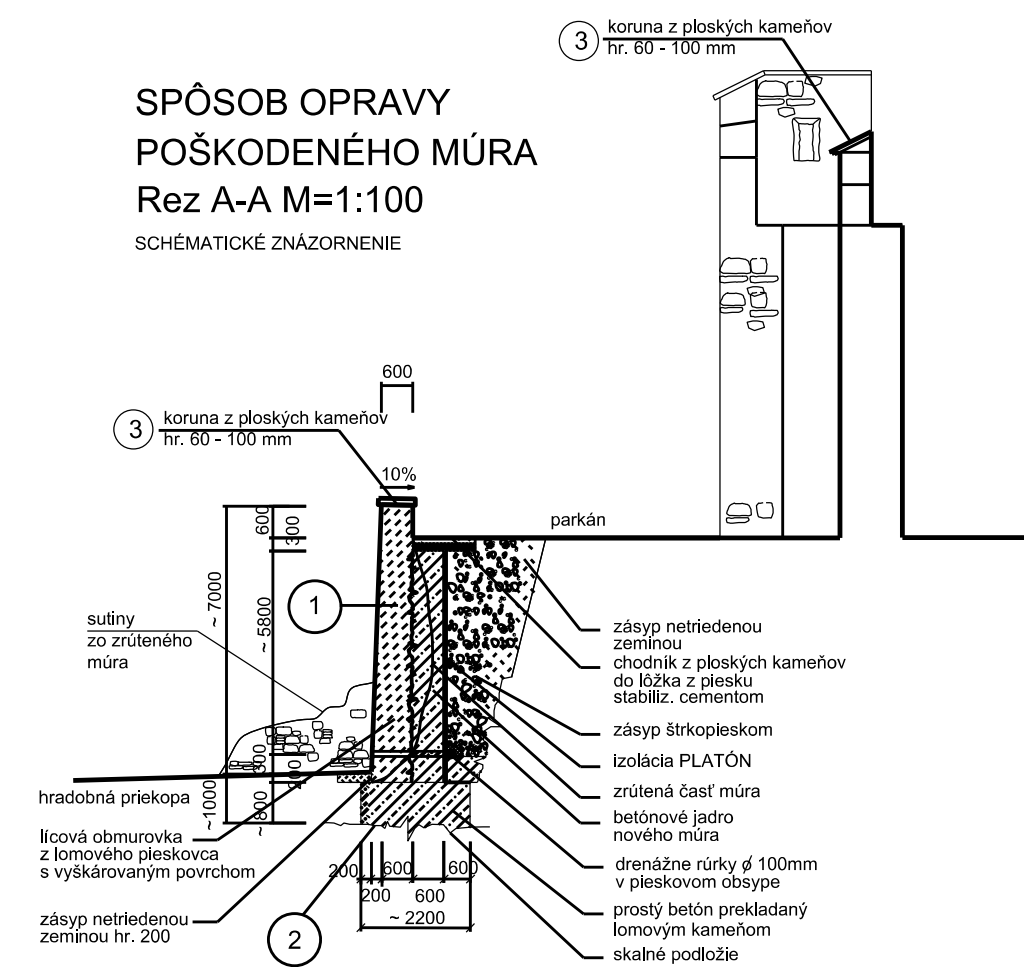
SPÔSOB OPRAVY
POŠKODENÉHO MÚRA
Rez A-A M=1:100
SCHÉMATICKÉ ZNÁZORNENIE

- 1 Silne narušený úsek parkánového múra zbúrať a nanovo vymurovať z lomového kameňa - pleskavca na maltu z hydraulického vápna. Povrch obojstranne lícovaného muriva ponechať rezný. Škárovanie vyhladiť pod hranami kameňov. Vodorovné škáry mierne podrezať. Vázu muriva lícov urobiť riadkovú, voľnú až divokú. Jadro múrov môže byť v prípade výhodnosti vyliate betónom C25/30, prekladaným lomovým kameňom.

- 2 Domurovanie malého úseku hradby pri dome č.649/11, hradbu možné navýšiť do pôvodnej úrovne.
- 3 Dopheňenie koruny z ploškových kameňov po celej dĺžke úseku pod rovnakým spádom

- OP Opravovaný úsek - na celú výšku Parkánového múru
- 2 Kvalitu a rozmery jestvujúceho základu overiť kopanými sondami. Ak bude základ dostatočne hlboký, pričom jeho murivo bude kvalitné, bude aj naďalej ponechaný vo funkcii. Jeho vrchná časť bude do hĺbky 0,5m odbúraná a nahradená pásom z prostého betónu c25/30, na ktorý budú založené nové múry. Ak bude základ malý alebo nekválny, bude vykopaný a na jeho mieste bude urobený nový, odliaty z prostého betónu c25/30, priamo do výkopu. V prípade výhodnosti môže byť prekladaný zdravým lomovým kameňom. Ak nebude základ uložený na flyšovom podloží ktoré sa predpokladá v hĺbke 1,5 - 2,0m, bude široký 2,2m a vysoký minimálne 1,3m, ukončený 0,2m pod terénom.
